Municipalidad
Distrital de Ate

Plan de
Prevención y Reducción
del **Riesgo de Desastres**
del Distrito de Ate 2018 - 2021

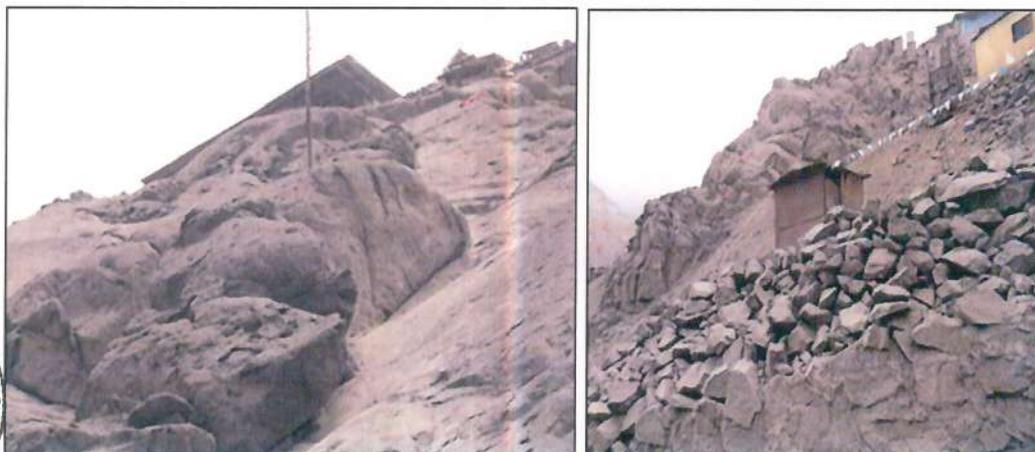
Peligro de caída de rocas:

Es la separación de una masa rocosa de un talud. Puede ocurrir en caída libre, a través de saltos, fracturados y alterados. Se produce en macizos rocosos considerablemente inestables. Aunque la cantidad de material desprendido puede ser escasa, la velocidad del movimiento se incrementa con la pendiente.

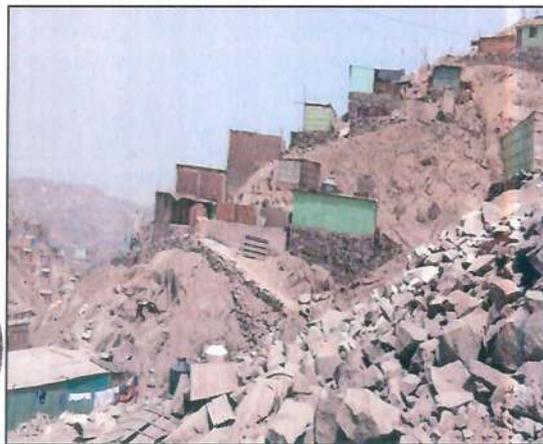
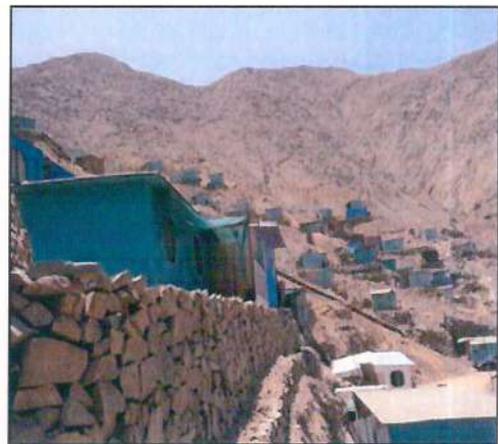
Peligro de Derrumbes:

Es el movimiento descendente de una franja de terreno, porción o roca que pierde estabilidad de una estructura construida por el hombre ocasionado por la fuerza de la gravedad, socavamiento del pie de un talud inferior, presencia de zonas de debilidad, precipitaciones pluviales e infiltración de agua, movimientos sísmicos y vientos fuertes entre otros.

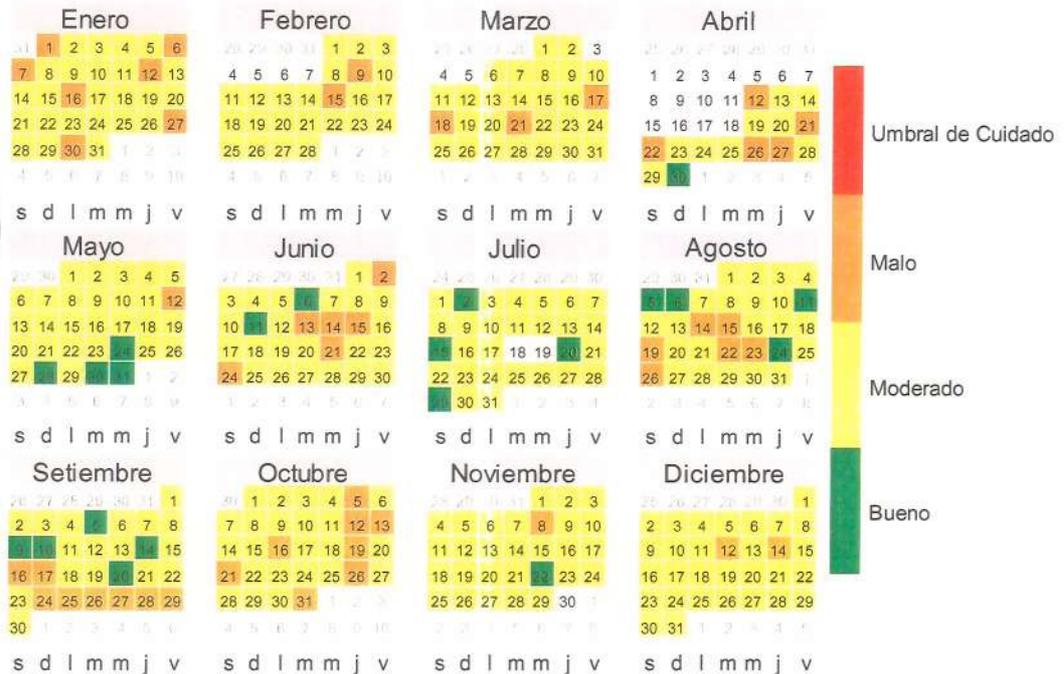
EVOLUCIÓN DEL PM10 EN ATE - 2017

En la Fig.08, se observa los días monitoreados en un almanaque mensual, identificando los Estados de la Calidad del Aire que se clasifican según la figura N°07 y que están directamente relacionados con las concentraciones de PM10. Para el año se observa que presentaron días con calidad del aire Bueno, Moderado y Malo, que fueron afectadas por el contaminante PM10.

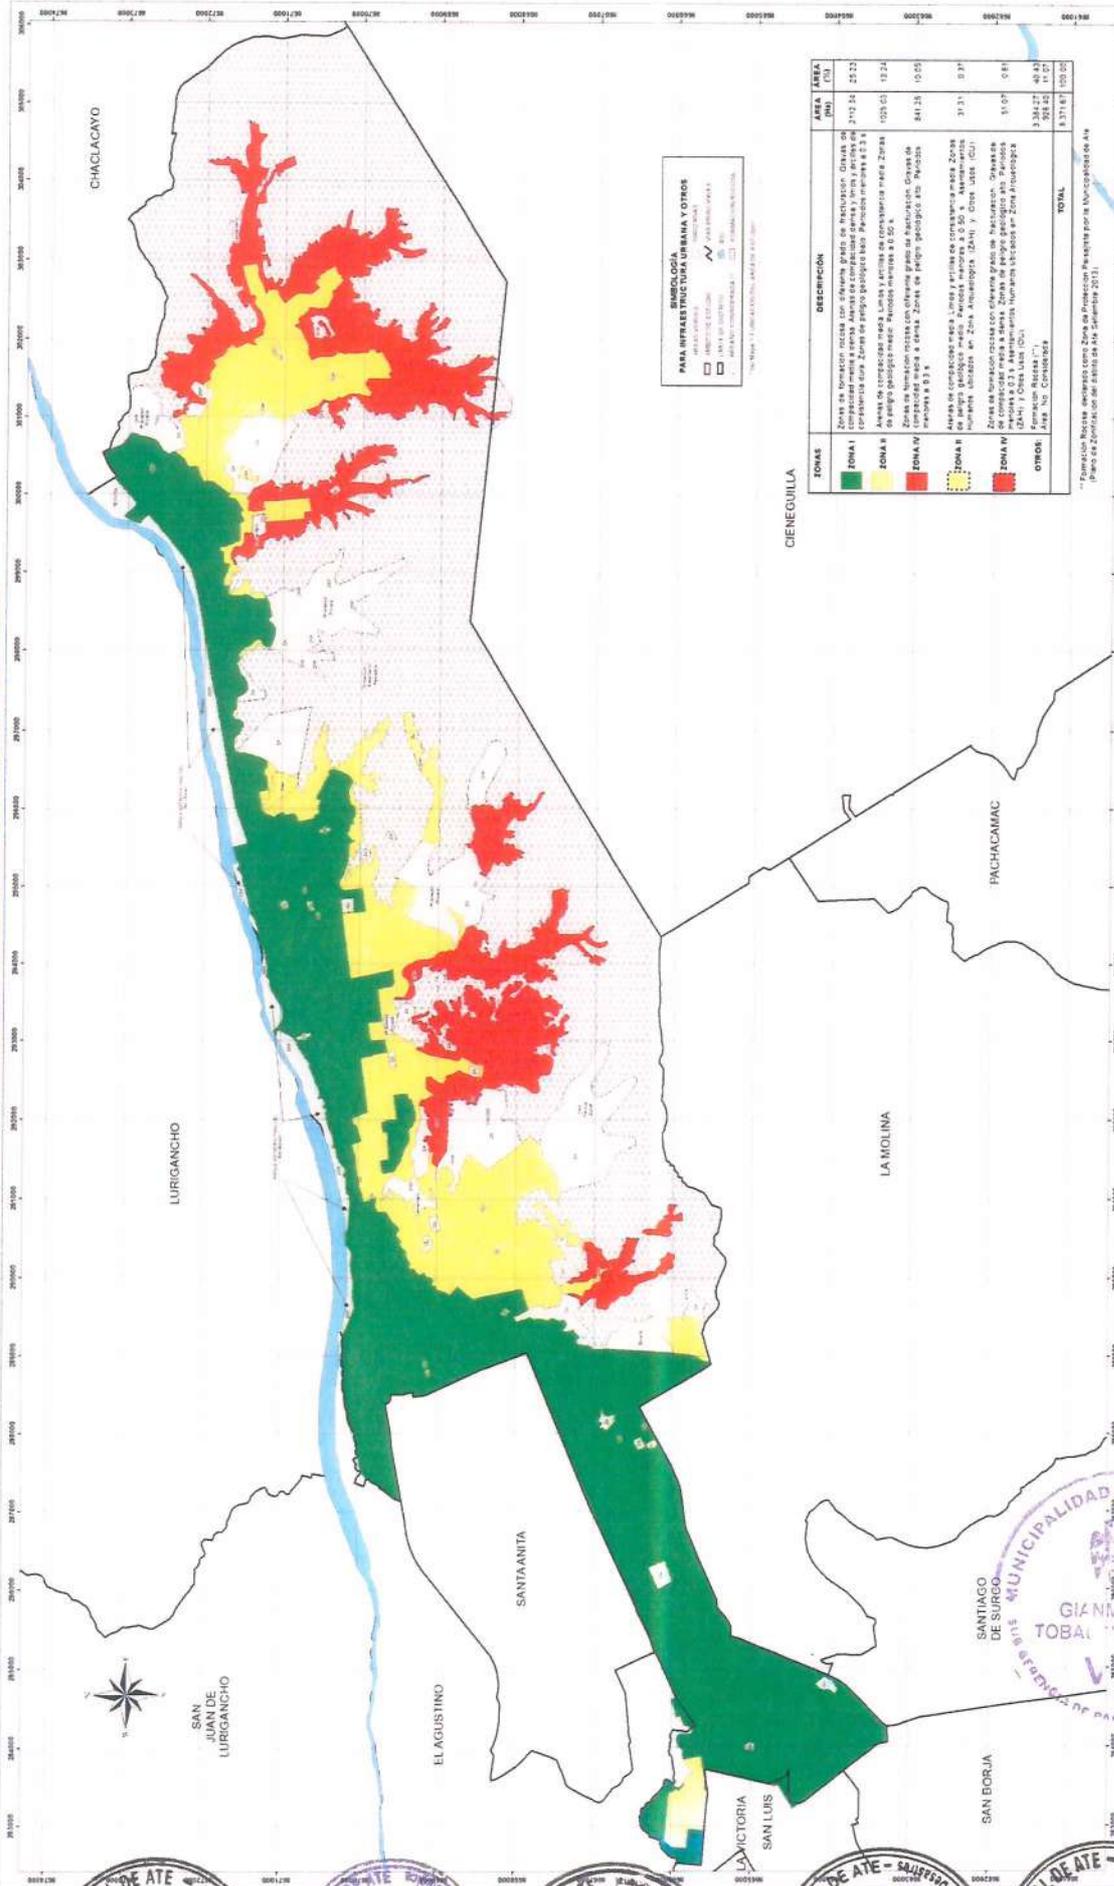
MAPA N° 13: MAPA DE MICROZONIFICACIÓN SÍSMICA

ZONA I Zonas de formación rocosa con diferente grado de fracturación. Gravas de compacidad media a densa. Arenas de compacidad densa y limos y arcillas de consistencia dura. Zonas de peligro geológico bajo. Periodos menores a 0.3 s.	2112.34	25.23

La Microzonificación Sísmica del Distrito de Ate presenta tres zonas. La zona I comprende áreas conformadas por gravas de compacidad media a densa y rocas con diferentes grados de fracturación, también comprende áreas conformadas por arenas de compacidad densa y limos y arcillas de consistencia dura. En esta zona, los períodos de vibración natural del suelo son menores a 0.30 s. La zona II comprende áreas conformadas por arenas de compacidad media así como limos y arcillas de consistencia media. Los períodos de vibración natural del suelo en esta zona varían entre 0.30s y 0.50s. En esta zona se encuentran también áreas de peligro geológico medio. La zona IV comprende áreas de peligro geológico alto y muy alto, conformadas principalmente por laderas de fuerte pendiente. La descripción de cada una de estas zonas se presenta en los ítems siguientes.

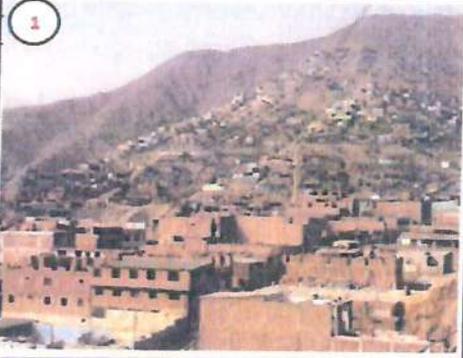
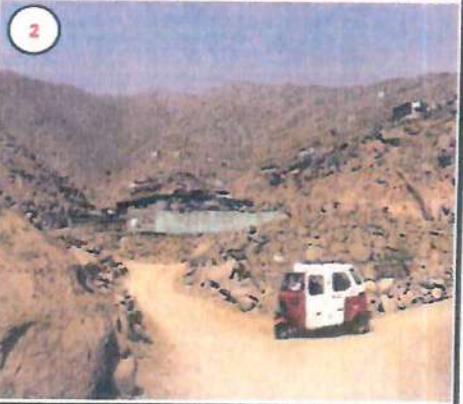
FICHA N° 2: ZONA CRITICA 01. INCENDIO URBANO				
FICHA DE IDENTIFICACIÓN DE ZONAS CRÍTICAS POR PELIGRO				
			CODIGO	2
I. UBICACIÓN GEOGRÁFICA			IV. REGISTRO FOTOGRAFICO	
Departamento	Provincia	Distrito

Descripción			
*El material predominante del 95% de lotes es materia precario (madera, triplay, estero, etc). *las instalaciones electricas de los modulos de vivienda son de mala calidad (cables mellizos, cuchillas, etc), por ende propensas a corto circuitos. *el incendio produciria un incendio de grandes proporciones la cual arrasaria con gran cantidad de lotes				
Elementos Expuestos	Infraestructura		Poblacion	
	235 viviendas 01 Centro educativo		1175 pobladores aprox	
Registre los últimos cinco (5) eventos (Empiece desde el más reciente)	Fecha	Descripción del Evento		Fuente
Nivel de Peligro (cualitativo)	MUY ALTO	ALTO	MEDIO	BAJO
		X		
Recomendaciones Técnicas	A nivel estructural		A nivel no estructural	
	Instalaciones electricas optimas Extintores / caja de arena		Conformación de PVDC y señalar puntos de reunión Implementar el SAT y señalar puntos de reunión exteriores Capacitación	
Nombres y Apellidos de los profesionales:			Firma	Fecha

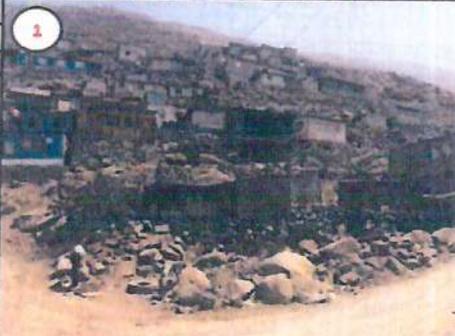
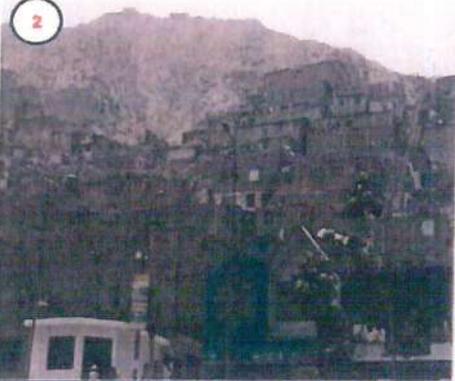
FICHA N° 4: ZONA CRÍTICA 02. CAÍDA DE ROCAS					
FICHA DE IDENTIFICACIÓN DE ZONAS CRÍTICAS POR PELIGRO					
				CODIGO	4
I. UBICACIÓN GEOGRÁFICA			IV. REGISTRO FOTOGRAFICO		
Departamento	Provincia	Distrito

Clasificación de Peligro según origen	Fenómeno Natural	X	Inducidos		
Tipo de Peligro	CAIDA DE ROCAS				
	El factor desencadenante para la caída de rocas es el sismo de mediana a gran intensidad, debido a la geología y geomorfología del lugar del lugar con presencia, la zona de impacto son los asentamientos humanos localizados en las partes bajas del objeto de estudio.				
	Descripción				
	<p>*Viviendas localizadas en las laderas de los cerros, zona media y baja, ubicadas debajo de la zona rocosa en proceso de meteorización propensas a caer, la dimensión de estas varían entre 1.0 m³ a 3.5 m³, así mismo no existe sistema de muros de contención o desquinchado.</p> <p>*La zona sería afectada por las caídas de roca causado principalmente por movimientos sísmicos, lo cual pone en riesgo a la población, infraestructura urbana.</p>				
Elementos Expuestos	Infraestructura			Población	
	439 Viviendas 1 Institución Educativa 1 Losa Deportiva			2,195 Pobladores

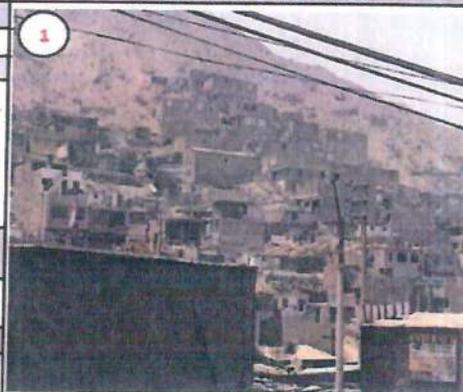
FICHA N° 7: ZONA CRÍTICA 02, FLUJO DE DETRITOS				
FICHA DE IDENTIFICACIÓN DE ZONAS CRÍTICAS POR PELIGRO				
			CODIGO	7
I. UBICACIÓN GEOGRÁFICA			IV. REGISTRO FOTOGRAFICO	
Departamento	Provincia	Distrito

Clasificación de Peligro según origen	Fenómeno Natural	X	Inducidos	
Tipo de Peligro	FLUJO DE DETRITOS			
	Es el proceso de remoción en masa, tipo de flujo que afecta a una masa de suelo (detritos y/o barro), en que el material está saturado en agua y tiene una concentración de partículas, tal que se comportan mecánicamente como un fluido			
	Descripción			
"la zona de evaluación se conforma por quebradas de un ancho variable de 2.5 m en la zona alta, las cuales tienen gran pendiente y gran cantidad de material (piedra, tierra, etc). En un evento de lluvia extraordinario, la quebrada se activan produciendo flujos de lodos hacia la parte baja afectando los lotes ubicados en el cauce del flujo, de igual forma los equipamientos del lugar.				
Elementos Expuestos	Infraestructura		Población	
	564 Viviendas 1 Institución Educativa 1 Loma Deportiva		2,256 Pobladores	
Registre los últimos cinco (5) eventos (Empiece desde el más reciente)	Fecha	Descripción del Evento		Fuente

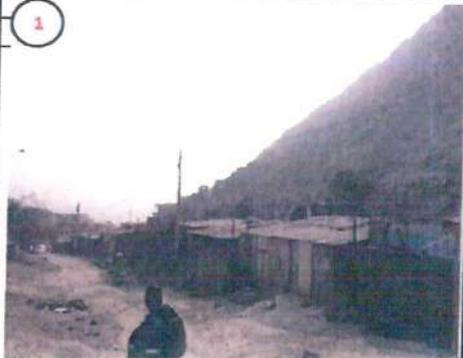
FICHA N° 8: ZONA CRITICA 03, CAÍDA DE ROCAS					
FICHA DE IDENTIFICACIÓN DE ZONAS CRÍTICAS POR PELIGRO					
				CODIGO	8
I. UBICACIÓN GEOGRÁFICA			IV. REGISTRO FOTOGRAFICO		
Departamento	Provincia	Distrito

Tipo de Peligro	CAIDA DE ROCAS				
	El factor desencadenante para la caída de rocas es el sismo de mediana a gran intensidad, debido a la geología y geomorfología del lugar del lugar con presencia, la zona de impacto son los asentamientos humanos localizados en las partes bajas del objeto de estudio.				
	Descripción				
*Viviendas localizadas en las laderas de los cerros, zona media y baja, ubicadas debajo de la zona rocosa en proceso de meteorización propensas a caer, la dimension de estas varian entre 1.0 m3 a 2.5 m3, así mismo no existe sistema de muros de contencion o desquinchado. *La zona seria afectada por las caidas de roca causado principalmnete por movimientos sismicos, lo cual pone en riesgo a la poblacion, infraestructura urbana.					
Elementos Expuestos	Infraestructura			Poblacion	
	80 viviendas			400 pobladores aprox	
Registre los últimos cinco (5) eventos (Empiece desde el más reciente)	Fecha	Descripción del Evento			Fuente

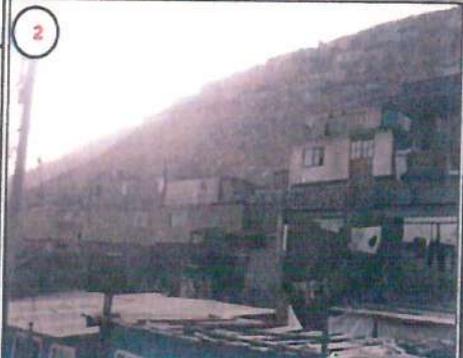
FICHA N° 9: ZONA CRITICA 03, INCENDIO URBANO						
FICHA DE IDENTIFICACIÓN DE ZONAS CRÍTICAS POR PELIGRO						
				CODIGO	9	
I. UBICACIÓN GEOGRÁFICA			IV. REGISTRO FOTOGRAFICO			
Departamento	Provincia	Distrito

<p>Descripción</p> <p>*El material predominante del 90% de lotes es materia precario (madera, triplay, estera, etc).</p> <p>*Las instalaciones electricas de los modulo de vivienda son de mala calidad (cables mellizos, cuchillas, etc), por ende propensas a corto circuitos.</p> <p>*El incendio produciria un incendio de grandes proporciones la cual arrasaria con gran cantidad de lotes.</p>					
Elementos Expuestos	Infraestructura			Poblacion		
	80 viviendas			400 pobladores aprox		
Registre los últimos cinco (5) eventos (Empiece desde el más reciente)	Fecha	Descripción del Evento			Fuente	
Nivel de Peligro (cualitativo)	MUY ALTO	ALTO	MEDIO	BAJO		
		X				
Recomendaciones Técnicas	A nivel estructural			A nivel no estructural		
	Instalaciones electricas optimas Extintores / caja de arena			Conformación de PVDC y señalar puntos de reunión Implementar el SAT y señalar puntos de reunión exteriores Capacitación

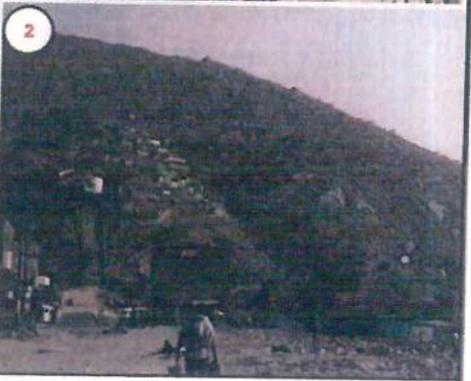
<p>Descripción</p> <p>*Viviendas localizadas en las laderas de los cerros, que usan como base muros de piedra (pirca), construidas sin asesoramiento técnico y refuerzo a base de socalamiento; esto conlleva a ser inestables e inseguras en caso de sismos. * El Derrumbe de las pircas produciría una reacción en cadena que afectaría a casi todas las módulos de vivienda de la organización ,afectando (viviendas, cunas colegios etc)</p>				
Elementos Expuestos	Infraestructura			Poblacion	
	80 viviendas			400 pobladores aprox	
Registre los últimos cinco (5) eventos (Empiece desde el más reciente)	Fecha	Descripción del Evento			Fuente
Nivel de Peligro (cualitativo)	MUY ALTO	ALTO		MEDIO	BAJO
		X			
Recomendaciones Técnicas	A nivel estructural			A nivel no estructural	
	Muro de contención optimos Escaleras de concreto			No ocupar laderas con pendiente pronunciada Conformación de PVDC y señalar puntos de reunión exteriores

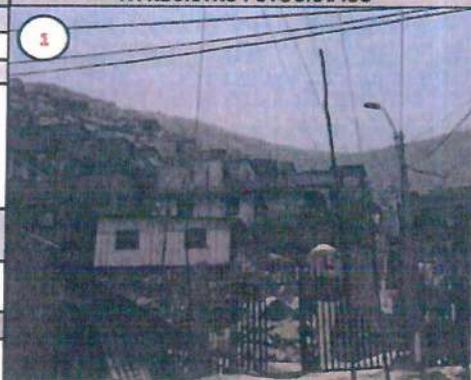
FICHA N° 16: ZONA CRITICA 05, INCENDIO URBANO				
FICHA DE IDENTIFICACIÓN DE ZONAS CRÍTICAS POR PELIGRO				
			CODIGO	15
I. UBICACIÓN GEOGRÁFICA			IV. REGISTRO FOTOGRAFICO	
Departamento	Provincia	Distrito

Tipo de Peligro	INCENDIO URBANO			
	El factor desencadenante para el incendio es la coincidencia de los factores que integran el tetraedro del fuego (oxígeno, combustible, calor y reacción en cadena), la consecuencia perdida total o parcial de infraestructura o la vida humana en la zona de impacto.			
	<p align="center">Descripción</p> <p>*El material predominante del 90% de lotes es materia precario (madera, triplay, estera, etc), *las instalaciones electricas de los modulos de vivienda son de mala calidad (cables mellizos, cuchillas, etc), por ende propensas a corto circuitos. *el incendio produciria un incendio de grandes proporciones la cual arrasaria con gran cantidad de lotes</p>			
Elementos Expuestos	Infraestructura		Poblacion	
	700 viviendas 10 Locales Comunales, 2 Area Deportiva, 1 Area Verde		3500 pobladores Aprox.	
Registre los últimos cinco (5) eventos (Empiece desde el más reciente)	Fecha	Descripción del Evento		Fuente

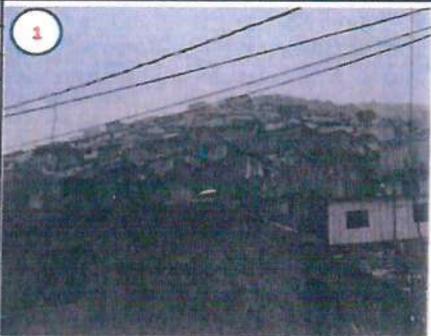
FICHA N° 16: ZONA CRITICA 05, DERRUMBES				
FICHA DE IDENTIFICACIÓN DE ZONAS CRÍTICAS POR PELIGRO				
			CODIGO	16
I. UBICACIÓN GEOGRÁFICA			IV. REGISTRO FOTOGRAFICO	
Departamento	Provincia	Distrito

Tipo de Peligro	DERRUMBES (Pircas)			
	El factor desencadenante para el Derrumbe es el Sismo de mediana y gran intensidad así como el tipo constructivo del muro de piedra(pirca) de las viviendas o calles, la consecuencia es colapso de muros de piedra(pircas) y caída de piedras de regular tamaño, hacia las partes bajas del objeto de estudio.			
	<p align="center">Descripción</p> <p>*Viviendas localizadas en las laderas de los cerros, que usan como base muros de piedra (pirca), construidas sin asesoramiento técnico y refuerzo a base de socalamiento; esto conlleva a ser inestables e inseguras en caso de sismos. * El Derrumbe de las pircas produciría una reacción en cadena que afectaría a casi todas los módulos de vivienda de la organización, afectando (viviendas, cunas colegios etc)</p>			
Elementos Expuestos	Infraestructura		Poblacion	
	750 viviendas 10 Locales Comunales, 2 Area Deportiva, 1 Area Verde		3750 pobladores Aprox.

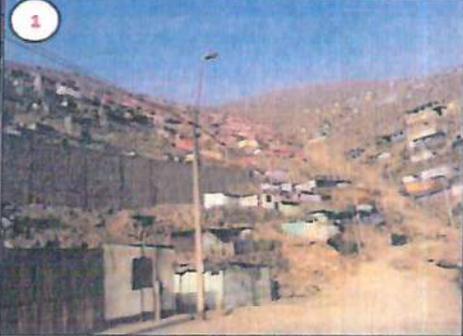
FICHA N° 18: ZONA CRITICA 06. CAÍDA DE ROCAS					
FICHA DE IDENTIFICACIÓN DE ZONAS CRÍTICAS POR PELIGRO					
				CODIGO	18
I. UBICACIÓN GEOGRÁFICA			IV. REGISTRO FOTOGRAFICO		
Departamento	Provincia	Distrito

Tipo de Peligro	El factor desencadenante para la caída de rocas es el sismo de mediana a gran intensidad, debido a la geología y geomorfología del lugar del lugar con presencia, la zona de impacto son los asentamientos humanos localizados en las partes bajas del objeto de estudio.				
	<p>Descripción</p> <p>Es el movimiento de masa que consiste en el desprendimiento, del material que conforma una ladera ya sea en caída libre, a manera de saltos o rodando. Su causa principal es la gravedad aunque es muy importante en su analisis, cual es el material que conforma la ladera (puede ser roca, suelo o ambos) y que características posee este.</p>				
Elementos Expuestos	Infraestructura			Poblacion	
	558 viviendas 1 iglesia, 6 Locales Comunales, 2 Area Deportiva.			2790 pobladores Aprox.	
Registre los últimos cinco (5) eventos (Empiece desde el más reciente)	Fecha	Descripción del Evento			Fuente
Nivel de Peligro (cualitativo)	MUY ALTO	ALTO	MEDIO	BAJO

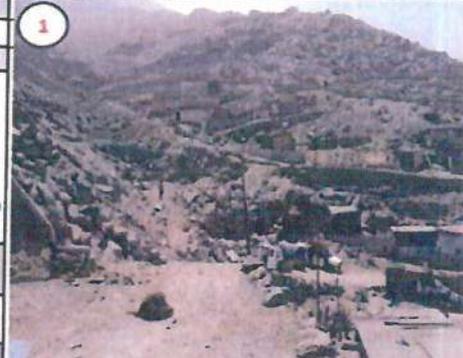
FICHA N° 21: ZONA CRITICA 07, CAÍDA DE ROCAS				
FICHA DE IDENTIFICACIÓN DE ZONAS CRÍTICAS POR PELIGRO				
			CODIGO	21
I. UBICACIÓN GEOGRÁFICA			IV. REGISTRO FOTOGRAFICO	
Departamento	Provincia	Distrito

Clasificación de Peligro según origen	Fenómeno Natural	X	Inducidos	
Tipo de Peligro	CAIDA DE ROCAS			
	El factor desencadenante para la caída de rocas es el sismo de mediana a gran intensidad, debido a la geología y geomorfología del lugar del lugar con presencia la zona de impacto son los asentamientos humanos localizados en las partes bajas del objeto de estudio.			
	Descripción			
<p>*Viviendas localizadas en las laderas de los cerros, zona media y baja, ubicadas debajo de la zona rocosa en proceso de meteorización propensas a caer, la dimensión de estas varían entre 1.0 m3 a 3.5 m3, así mismo no existe sistema de muros de contención o desquinchado.</p> <p>*La zona sería afectada por las caídas de roca causado principalmente por movimientos sísmicos, lo cual pone en riesgo a la población, infraestructura urbana.</p>				
Elementos Expuestos	Infraestructura		Poblacion	
	730 viviendas 1 Institución Educativa 1 Iglesia Evangélica		3650 pobladores Aprox.

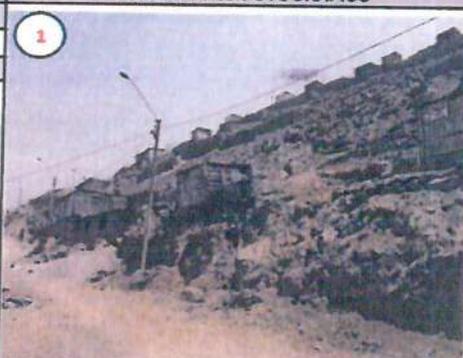
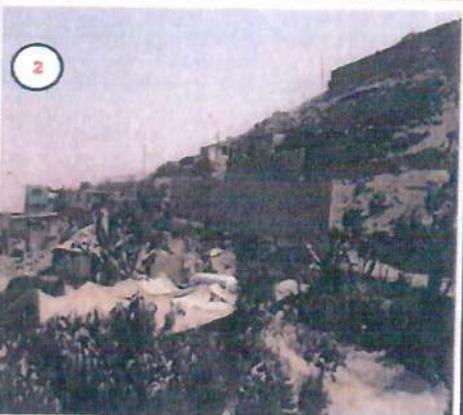
FICHA N° 22: ZONA CRITICA 07, INCENDIO URBANO				
FICHA DE IDENTIFICACIÓN DE ZONAS CRÍTICAS POR PELIGRO				
			CODIGO	22
I. UBICACIÓN GEOGRÁFICA			IV. REGISTRO FOTOGRAFICO	
Departamento	Provincia	Distrito

Clasificación de Peligro según origen	Fenómeno Natural		Inducidos	X
Tipo de Peligro	INCENDIO URBANO			
	El factor desencadenante para el incendio es la coincidencia de los factores que integran el tetraedro del fuego (oxígeno, combustible, calor y reacción en cadena), la consecuencia perdida total o parcial de infraestructura o la vida humana en la zona de impacto.			
	Descripción *El material predominante del 90% de lotes es materia precaria (madera, triplay, estera, etc), *las instalaciones electricas de los modulo de vivienda son de mala calidad (cables mellizos, cuchillas, etc), por ende propensas a corto circuitos. *el incendio produciria un incendio de grandes proporciones la cual arransaria con gran cantidad de lotes			
Elementos Expuestos	Infraestructura		Poblacion	
	410 viviendas 1 Institución Educativa		2050 pobladores Aprox.	
Registre los últimos cinco (5) eventos (Empiece desde el más reciente)	Fecha	Descripción del Evento		Fuente

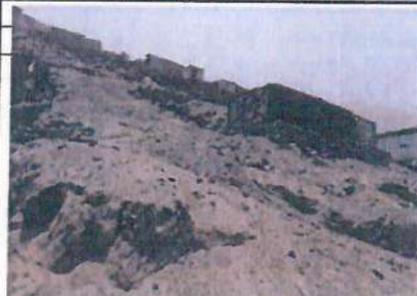
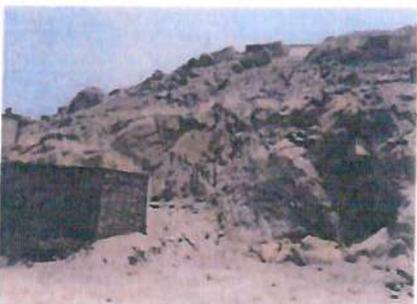
Descripción			
<p>*Viviendas localizadas en las laderas de los cerros, que usan como base muros de piedra (pirca), construidas sin asesoramiento técnico y refuerzo a base de socalamiento; esto conlleva a ser inestables e inseguras en caso de sismos.</p> <p>* El Derrumbe de las pircas produciría una reacción en cadena que afectaría a casi todas los módulos de vivienda de la organización ,afectando (viviendas, cunas colegios etc)</p>				
Elementos Expuestos	Infraestructura		Poblacion	
	695 viviendas 1 Institución Educativa 1 Iglesia Evangélica		3475 pobladores Aprox	
Registre los últimos cinco (5) eventos (Empiece desde el más reciente)	Fecha	Descripción del Evento		Fuente
Nivel de Riesgo (cualitativo)	MUY ALTO	ALTO	MEDIO	BAJO
	X			
Recomendaciones Técnicas	A nivel estructural		A nivel no estructural	
	Muro de contención optimos Escaleras de concreto		No ocupar laderas con pendiente pronunciada Conformación de PVDC y brigada de seguridad

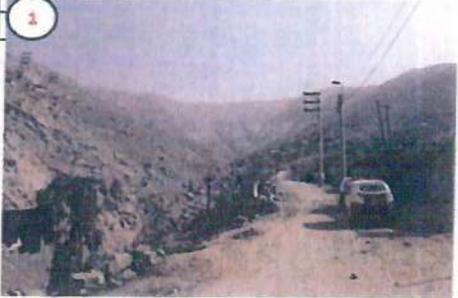
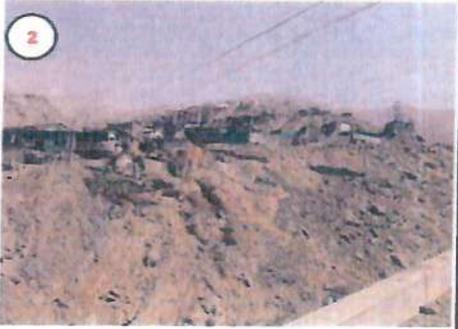
FICHA N° 24: ZONA CRITICA 07, FLUJO DE DETRITOS					
FICHA DE IDENTIFICACIÓN DE ZONAS CRÍTICAS POR PELIGRO					
			CODIGO	24	
I. UBICACIÓN GEOGRÁFICA			IV. REGISTRO FOTOGRAFICO		
Departamento	Provincia	Distrito

Tipo de Peligro	FLUJO DE DETRITOS				
	Es el proceso de remoción en masa, tipo de flujo que afecta a una masa de suelo (detritos y/o barro), en que el material está saturado en agua y tiene una concentración de partículas, tal que se comportan mecánicamente como un fluido				
Descripción					
<p>* la zona de evaluación se conforma por quebradas de un ancho variable de 1.0 ml - 3.5 ml en la zona alta, las cuales tienen gran pendiente y gran cantidad de material (piedra, tierra, etc.).</p> <p>* En un evento de lluvia extraordinaria, las quebradas se activaron produciendo flujos de lodos hacia la parte baja afectando los lotes ubicados en el cauce del flujo, de igual forma los equipamientos del lugar.</p>					
Elementos Expuestos	Infraestructura		Población		
	250 Viviendas 1 Institución Educativa		2,256 Pobladores		
Registre los últimos cinco (5) eventos (Empiece desde el más reciente)	Fecha	Descripción del Evento		Fuente

Nivel de Peligro (cualitativo)	MUY ALTO	ALTO	MEDIO	BAJO	
		X			
Recomendaciones Técnicas	A nivel estructural		A nivel no estructural		
	Malla dinámica. Arborización de laderas.		Implementar el SAT y señalar zonas externas donde se puedan concentrar la población. Conformación de PVDC (Plataforma vecinal defensa civil) y brigada de seguridad vecinal.		
Nombres y Apellidos de los profesionales:		Firma		Fecha	
Abraham Miranda Jayo Michael M. Clemente Prudencio				27/10/2017

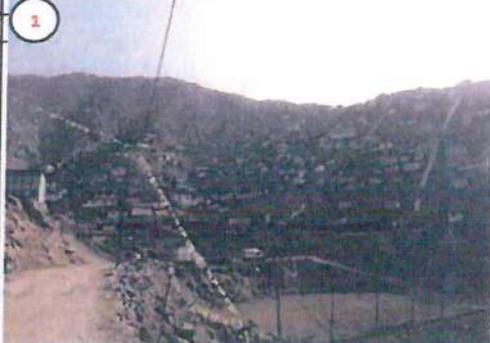
FICHA N° 25: ZONA CRITICA 08, CAÍDA DE ROCAS					
FICHA DE IDENTIFICACIÓN DE ZONAS CRÍTICAS POR PELIGRO					
				CODIGO	25
I. UBICACIÓN GEOGRÁFICA			IV. REGISTRO FOTOGRAFICO		
Departamento	Provincia	Distrito

Descripción				
<p>*Viviendas localizadas en las laderas de los cerros, zona media y baja, ubicadas debajo de la zona rocosa en proceso de meteorización propensas a caer, la dimensión de estas varían entre 1.0 m3 a 3.5 m3, así mismo no existe sistema de muros de contención o desquinchado.</p> <p>*La zona sería afectada por las caídas de roca causado principalmente por movimientos sísmicos, lo cual pone en riesgo a la población, infraestructura urbana.</p>					
Elementos Expuestos	Infraestructura			Población	
	583 viviendas 1 losa deportiva de concreto			2332 pobladores Aprox.	
Registre los últimos cinco (5) eventos (Empiece desde el más reciente)	Fecha	Descripción del Evento			Fuente
Nivel de Peligro (cualitativo)	MUY ALTO	ALTO	MEDIO	BAJO	
	X				
Recomendaciones Técnicas	A nivel estructural			A nivel no estructural	
	Muro de Mampostería (Tipo Andén)			Conformación de la PVDC y Brigadas de seguridad. Desquinche de ladera.

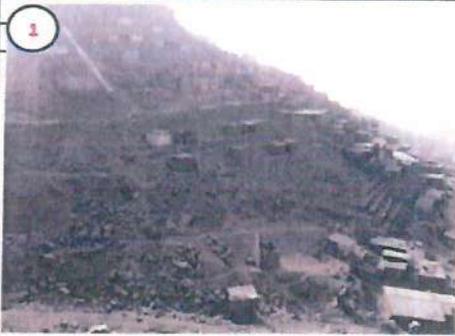
FICHA N° 26: ZONA CRITICA 08, INCENDIO URBANO				
FICHA DE IDENTIFICACIÓN DE ZONAS CRÍTICAS POR PELIGRO				
			CODIGO	26
I. UBICACIÓN GEOGRÁFICA			IV. REGISTRO FOTOGRAFICO	
Departamento	Provincia	Distrito

<p align="center">Descripción</p> <p>*El material predominante del 90% de lotes es materia precario (madera, triplay, estera, etc). *las instalaciones electricas de los modulo de vivienda son de mala calidad (cables mellizos, cuchillas, etc), por ende propensas a corto circuitos. *el incendio produciria un incendio de grandes proporciones la cual arransaria con gran cantidad de lotes</p>			
Elementos Expuestos	Infraestructura		Poblacion	
	583 viviendas 1 losa deportiva de concreto		2332 pobladores Aprox.	
Registre los últimos cinco (5) eventos (Empiece desde el más reciente)	Fecha	Descripción del Evento		Fuente
Nivel de Riesgo (cualitativo)	MUY ALTO	ALTO	MEDIO	BAJO
		X		
Recomendaciones Técnicas	A nivel estructural		A nivel no estructural	
	Instalaciones Electricas en Buen estado. Ubicación de extintores y/o Cajas de Arena.		Conformacion de la PVDC y Brigadas de seguridad. Implementar el SAT y señalar puntos de reuniones externas. Capacitaciones de Prevencion de riesgos.

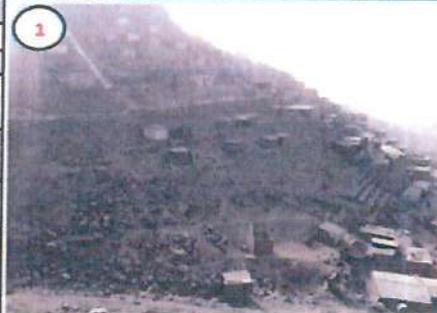
Observaciones					
Viviendas ubicadas en ladera de cerro. Viviendas son construidas con material pre fabricado de madera. Existen pircas de piedras, realizadas de manera artesanal. Existen escaleras de acceso a las viviendas ubicadas en las partes altas de los cerros. Existe una trocha de acceso en la parte baja. El Derrumbe de las pircas produciría una reacción en cadena que afectaría a casi todas los módulos de vivienda de la organización ,afectando (viviendas, Pronoi, lozas deportivas, etc)					
Elementos Expuestos	583 viviendas			2332 pobladores Aprox.	
	1 losa deportiva de concreto 1 PRONOEI 1 iglesia evangélica 10 escaleras de acceso de autoconstrucción (aproximadamente)				
registre los últimos cinco (5) eventos (Empiece desde el más reciente)	Fecha	Descripción del Evento			Fuente

Nivel de Peligro (cualitativo)	MUY ALTO	ALTO	MEDIO	BAJO	
	X				
Recomendaciones Técnicas	A nivel estructural			A nivel no estructural	
	Muro de contención óptimos. Escaleras de concreto. R.N.C.			No ocupar laderas de pendiente pronunciada. Conformación de PVDC y brigada de seguridad.	
Nombres y Apellidos de los profesionales:		Firma		Fecha	
Abraham Miranda Jayo Michael M. Clemente Prudencio				27/10/2017

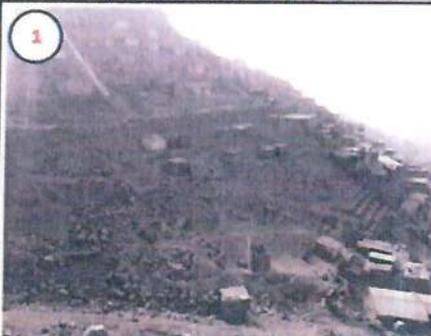
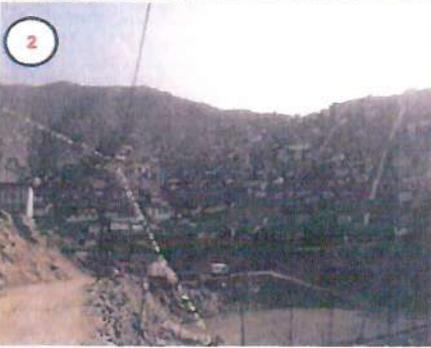
FICHA N° 28: ZONA CRITICA 08, FLUJO DE DETRITOS					
FICHA DE IDENTIFICACIÓN DE ZONAS CRÍTICAS POR PELIGRO					
				CODIGO	28
I. UBICACIÓN GEOGRÁFICA				IV. REGISTRO FOTOGRAFICO	
Departamento	Provincia	Distrito

Tipo de Peligro	Flujo de detritos				
	Descripción				
Es el proceso de remoción en masa, tipo de flujo que afecta a una masa de suelo (detritos y/o barro), en que el material esta saturado en agua y tiene una concentración de partículas, tal que se comportan mecanicamentec como un fluido

Observaciones					
Viviendas ubicadas en ladera de cerro.					
Asoc. Prog. De Viv. Arborización, Lotización e Integración Zona M, Huaycan, presente morfología de quebrada la cual presenta gran cantidad de depositos de detritos probable a ser activados.					
En un evento de lluvia extraordinaria, las quebradas se activaran produciendo flujos de lodos hacia la parte bajo afectando los lotes ubicados en el cauce del flujo de detrito, asi mismo ponen en riesgo las viviendas ucv 172b, zona M, (Pronoei, iglesia)					
Elementos Expuestos	infraestructura			Poblacion	
	500 viviendas 1 PRONOEI 8 escaleras de acceso de autoconstrucción (aproximadamente) 1 iglesia evangélica.			2000 pobladores Aprox.	
Registre los últimos cinco (5) eventos (Empiece desde el más reciente)	Fecha	Descripción del Evento			Fuente

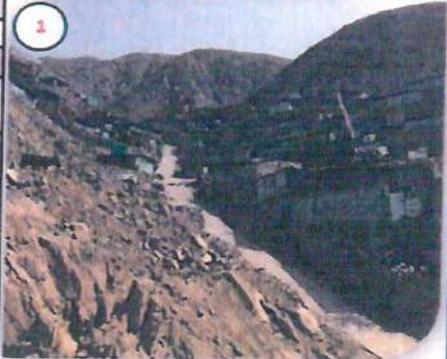
<div style="font-size: 2em; font-weight: bold; opacity: 0.5;">Página</div>					
Descripción						
1.- Material constructivo de viviendas que ponen en riesgo a la población, infraestructura urbana (viviendas, servicios básicos y accesibilidad) e interrupción de actividades 2.- La población aun no han realizado acciones preventivas (infraestructura) ante el peligro suscitado. 3.- Se verifico que las viviendas son en la mayoría de material rustico (modera), en precarias condiciones los cuales podrian originar incendios urbanos. las características físicas de los predios volverian muy vulnerables a la poblacion afectando en proporcion (predio, colegios, cunas, etc)						
Elementos Expuestos	Infraestructura			Poblacion		
	167 viviendas 01 Centro Educativo, 03 Locales Comunales			835 pobladores Aprox.		
registre los últimos cinco (5) eventos (Empiece desde el año)	Fecha	Descripción del Evento			Fuente

Nivel de Riesgo (cualitativo)	MUY ALTO	ALTO		MEDIO	BAJO	
		X				
Recomendaciones Técnicas	A nivel estructural			A nivel no estructural		
	. Instalaciones Eléctricas optimas . Extintores / Caja de Arena			. Conformacion de la PVDC y Brigadas de seguridad. . Implementar el SAT y señalar los puntos de reuniones externos. . Capacitación		
Nombres y Apellidos de los profesionales:			Firma	Fecha		
Ing. Carlos Enrique Escobar Ramos Arq. Viannella Zaira Garcia Ascencio				20/10/2017

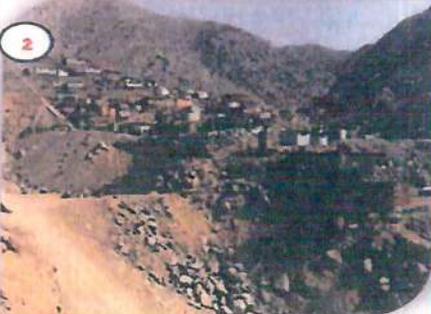
FICHA N° 31: ZONA CRITICA 09, DERRUMBES
FICHA DE IDENTIFICACIÓN DE ZONAS CRÍTICAS POR PELIGRO

Observaciones					
1.- Lotización de Viviendas enlazadas por pircas en pendientes pronunciadas; así mismo se verifica que el material se encuentra suelto en mal estado de mantenimiento. 2.- Sector o Zona afectada por derrumbes de material suelto que ponen en riesgo a la población, infraestructura urbana (viviendas, servicios básicos y accesibilidad) e interrupción de actividades. 3.- La población aun no han realizado acciones preventivas (infraestructura) ante el peligro suscitado. 4.- Se verifico que las viviendas son en la mayoría de material rustico (madera), en precarias condiciones y falta de capacitación técnica para su edificación.						
Elementos Expuestos	Infraestructura			Poblacion		
	253 viviendas 02 Centro Educativo, 06 Locales Comunales			1265 pobladores Aprox.		
Registre los últimos cinco (5) eventos (Empiece)	Fecha	Descripción del Evento				Fuente
Nivel de Riesgo (cualitativo)	MUY ALTO	ALTO	MEDIO	BAJO

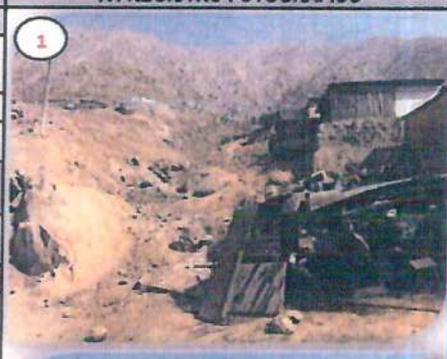
FICHA N° 32: ZONA CRITICA 09, FLUJO DE DETRITOS					
FICHA DE IDENTIFICACIÓN DE ZONAS CRÍTICAS POR PELIGRO					
				CODIGO	32
I. UBICACIÓN GEOGRÁFICA				IV. REGISTRO FOTOGRAFICO	
Departamento	Provincia	Distrito

<p>1.- Lotización de Viviendas emplazadas en llanuras que prueban la existencia de quebradas; así mismo se verifica materiales sueltos de suelo rocoso - limoso. 2.- Sector o Zona vulnerable a peligros causados por intensas lluvias; afectando a la población e infraestructura urbana (viviendas, servicios básicos y accesibilidad) e interrupción de actividades. 3.- La población aun no han realizado acciones preventivas (infraestructura) ante el peligro suscitado 4.- Se verifico que las viviendas son de material noble y rustico (madera). En un evento de lluvia extraordinaria, las quebradas se activaran produciendo flujos de lodos hacia la parte baja afectando los lotes ubicados en el cauce del Flujo, así mismo ponen en riesgo (viviendas, centro educativos, LC)</p>				
Elementos Expuestos	Infraestructura			Poblacion	
	109 viviendas 01 Centro Educativo, 03 Locales Comunales			545 pobladores Aprox.

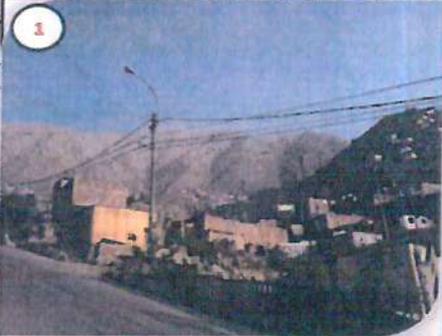
FICHA N° 33: ZONA CRITICA 10, CAÍDA DE ROCAS					
FICHA DE IDENTIFICACIÓN DE ZONAS CRÍTICAS POR PELIGRO					
				CODIGO	33
I. UBICACIÓN GEOGRÁFICA				IV. REGISTRO FOTOGRAFICO	
Departamento	Provincia	Distrito

Clasificación de Peligro según origen	Fenómeno Natural	X	Inducidos		
Tipo de Peligro	Caída de Rocas				
	Descripción				
	El factor desencadenante para la caída de rocas es el sismo de mediana a gran intensidad, debido a la geología y geomorfología del lugar del lugar con presencia, la zona de impacto son los asentamientos humanos localizados en las partes bajas del objeto de estudio.				
Página 1					
Observaciones	1.- Lotización de Viviendas emplazadas en pendientes pronunciadas de laderas de cerro; así mismo se verifica materiales sueltos de suelo rocoso - limoso.

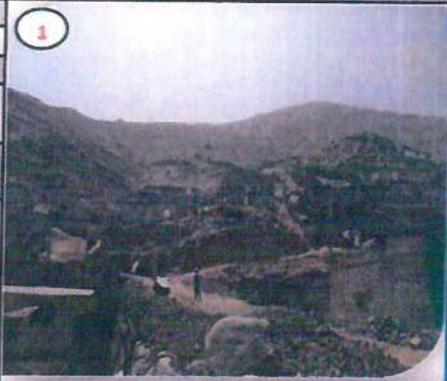
FICHA N° 34: ZONA CRITICA 10, INCENDIO URBANO					
FICHA DE IDENTIFICACIÓN DE ZONAS CRÍTICAS POR PELIGRO					
				CODIGO	34
I. UBICACIÓN GEOGRÁFICA				IV. REGISTRO FOTOGRAFICO	
Departamento	Provincia	Distrito

Tipo de Peligro	Incendio Urbano				
	El factor desencadenante para el incendio es la coincidencia de los factores que integran el tetraedro del fuego (oxígeno, combustible, calor y reacción en cadena), la consecuencia perdida total o parcial de infraestructura a la vida humana en la zona de impacto.				
	<p>Descripción</p> <p>*El material predominante del 82% de modulos de vivienda es materia precario *las instalaciones electricas de los modulos de vivienda son de mala calidad, por ende propensas a corto circuitos *las organizaciones no tienen implementado sus planes de contingencia. *las características físicas de los predios volverian muy vulnerables a la poblacion afectando GRAN E (viviendas, L.C, etc)</p>				
Elementos Expuestos	Infraestructura			Poblacion	
	254 viviendas 02 Locales Comunales			1270 pobladores Aprox.	
Registre los últimos cinco (5) eventos (Empiece)	Fecha	Descripción del Evento			Fuente

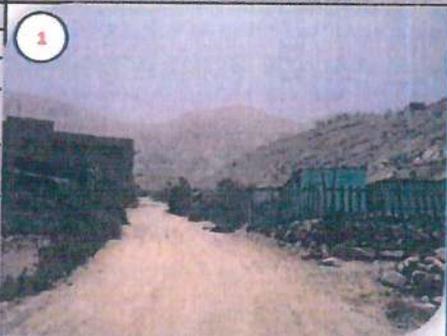
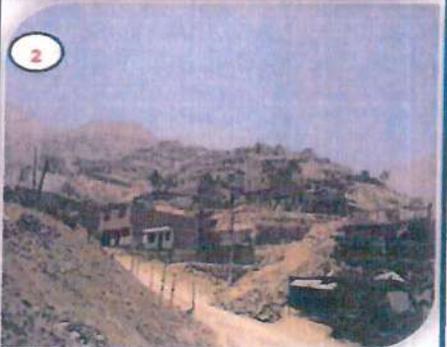
FICHA N° 36: ZONA CRITICA 10., FLUJO DE DETRITOS							
FICHA DE IDENTIFICACIÓN DE ZONAS CRÍTICAS POR PELIGRO							
					CODIGO	36	
I. UBICACIÓN GEOGRÁFICA			IV. REGISTRO FOTOGRAFICO				
Departamento	Provincia	Distrito

Es el proceso de remoción en masa tipo flujo que afecta a una masa de suelo (detritos y/o barro), en que el material esta saturado en agua y tiene una concentración de partículas tal que se comporta mecanicamente como un fluido no newtoniano, tendiendo a un comportamiento reológico de un fluido plastico - viscoso.						
<p align="center">Página 1</p> <p align="center">Observaciones</p> <ol style="list-style-type: none"> 1.- Lotización de Viviendas emplazadas en llanuras que prueban la existencia de quebradas; así mismo se verifica materiales sueltos de suelo rocoso - limoso. 2.- Sector o Zona vulnerable a peligros causados por intensas lluvias; afectando a la población e infraestructura urbana (viviendas, servicios básicos y accesibilidad) e interrupción de actividades. 3.- La población aun no han realizado acciones preventivas (infraestructura) ante el peligro suscitado 4.- Se verifico que las viviendas son de material rustico (madera). 5.- Cuenta con Servicios Básicos la Asociación: ADV Vista Hermosa. así mismo en un evento de lluvia extraordinaria, las quebradas se activaran produciendo flujos de lodo hacia la parte baja afectando los lotes ubicados en el cauce del flujo de lodo y rocas, este evento ponen en riesgo (viviendas, locales comunales)

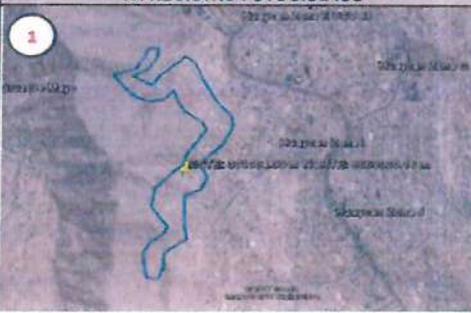
FICHA N° 37: ZONA CRITICA 11, CAÍDA DE ROCAS					
FICHA DE IDENTIFICACIÓN DE ZONAS CRÍTICAS POR PELIGRO					
				CODIGO	37
I. UBICACIÓN GEOGRÁFICA				IV. REGISTRO FOTOGRAFICO	
Departamento	Provincia	Distrito

Descripción				
	Servicios básicos: no cuentan, se observa instalaciones informales. la mayoría de las construcciones son de madera y calamina, 15% de material noble				
Elementos Expuestos	Infraestructura			Poblacion	
	884 viviendas			4420 pobladores Aprox.	
Registre los últimos cinco (5) eventos (Empiece desde)	Fecha	Descripción del Evento			Fuente

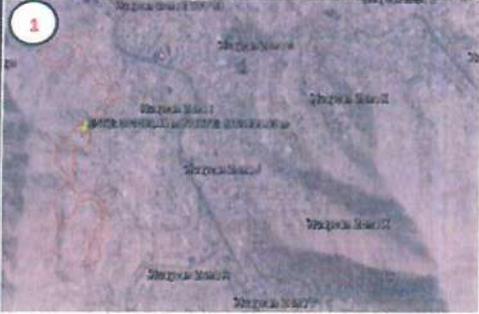
FICHA N° 38: ZONA CRÍTICA 11, INCENDIO URBANO					
FICHA DE IDENTIFICACIÓN DE ZONAS CRÍTICAS POR PELIGRO					
				CODIGO	38
I. UBICACIÓN GEOGRÁFICA				IV. REGISTRO FOTOGRAFICO	
Departamento	Provincia	Distrito

Descripción				
<ul style="list-style-type: none"> *El material predominante del 90% de lotes es materia precario (madera, triplay, esteras) *las instalaciones electricas de los modulo de vivienda son de mala calidad (Cable mellizos, llave de cuchilla, cables sin canalizacion) por ende propensas a corto circuitos *las organizaciones no tienen implementado sus planes de contingencia *las características físicas de los predios volverian muy vulnerables a la poblacion afectando (predio, colegios, cunas, etc) 					
Elementos Expuestos	Infraestructura			Poblacion	
	884 viviendas			4420 pobladores Aprox.	
Registre los últimos cinco (5) eventos (Empiece desde)	Fecha	Descripción del Evento			Fuente
Nivel de Riesgo (cualitativo)	MUY ALTO	ALTO	MEDIO	BAJO	
	x				
Recomendaciones Técnicas	A nivel estructural			A nivel no estructural	
	Instalacion electrica optimas Extintores y cajas de arena.			Conformacion de PVDC y brigadas de Seguridad. Implementar el SAT y señalar puntos de reuniones externos Capacitacion

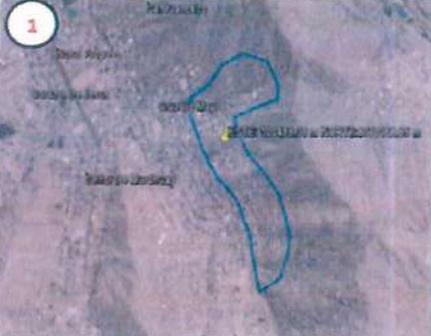
FICHA N° 41: ZONA CRITICA 12, CAÍDA DE ROCAS					
FICHA DE IDENTIFICACIÓN DE ZONAS CRÍTICAS POR PELIGRO					
				CODIGO	41
I. UBICACIÓN GEOGRÁFICA				IV. REGISTRO FOTOGRAFICO	
Departamento	Provincia	Distrito

Lima	Lima	Ate			
Centro Poblado					
Asoc. 24 de Diciembre, A.H. abraham Valdelomar, Asoc. 15 de Marzo, Asoc. 13 de Noviembre					
Sector/Zona	Altitud (msnm)	Datum	Zona	Coordenadas (UTM)	
Horacio Zevallos Grupo M Y L	709	WGS84	18 Sur	NORTE: 8670168.85 m ESTE: 300488.38 m	
II. DATOS GENERALES					
Accesibilidad (Referencia, colindantes)	El acceso se da por el Ingreso a Huaycan Km 15.5 de la carretera central Lima Chosica, siguiendo por la Av. Jaime Zubieta, dentro de la Grupo M, por el Jr. 15 de Mayo y el Pasaje 1				
Clasificación de Peligro según origen	Fenómeno Natural	x	Inducidos		
	Caida de Rocas				
Tipo de Peligro	Descripción				
	El factor desencadenante para la caída de rocas es el sismo de mediana a gran intensidad, debido a la geología y geomorfología del lugar del lugar con presencia, la zona de impacto son los asentamientos humanos localizados en las partes bajas del objeto de estudio.

Observaciones				
Elementos Expuestos	Infraestructura			Poblacion	
	306 viviendas 1 Inicial Divino Niño Jesus en la Asoc. 24 de Diciembre			1530 pobladores Aprox.	
Registre los últimos cinco (5) eventos (Empiece desde)	Fecha	Descripción del Evento			Fuente
Nivel de Riesgo (cualitativo)	MUY ALTO	ALTO	MEDIO	BAJO	
Recomendaciones Técnicas	A nivel estructural			A nivel no estructural	
	Muro de mampostería tipo andén.			Desquinche de laderas.	
				Conformación de PVDC y brigadas de Seguridad.	
Nombres y Apellidos de los profesionales:		Firma		Fecha	
Andrea Chavez Meza William Cosco Rodriguez

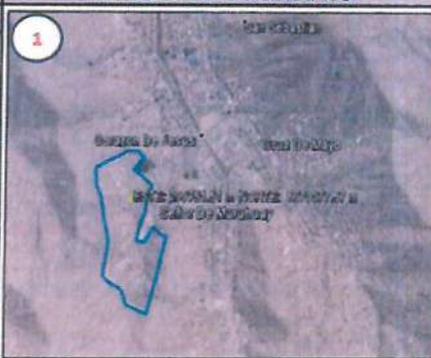
CAIDA DE ROCAS					
Tipo de Peligro	<p>Es el movimiento de masa que consiste en el desprendimiento, del material que conforma una ladera ya sea en caída libre, a manera de saltos o rodando. Su causa principal es la gravedad aunque es muy importante en su analisis, es el material que conforma la ladera (puede ser roca, suelo o ambos) y que características posee este.</p>

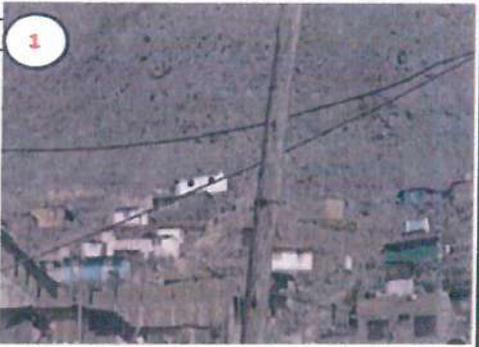
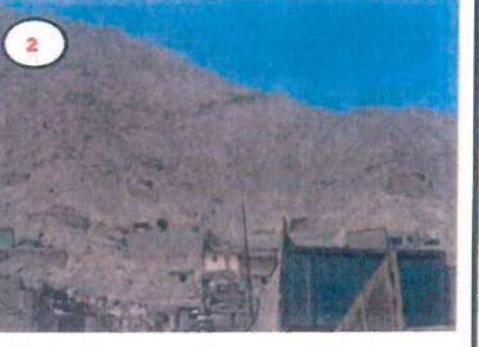
FICHA N° 53: ZONA CRITICA 15, CAÍDA DE ROCAS						
FICHA DE IDENTIFICACIÓN DE ZONAS CRÍTICAS POR PELIGRO						
				CODIGO	53	
I. UBICACIÓN GEOGRÁFICA			IV. REGISTRO FOTOGRAFICO			
Departamento	Provincia	Distrito

<p align="center">Descripción</p> <p>*Viviendas localizadas en las laderas de los cerros, zona media y baja, las organizaciones sociales se ubican debajo de la zona rocosa con gran erosión propensas a caer, la dimension de estas varian entre 1.0 el sector o zona afectada por las caídas de roca , causados principalmnete por movimetros sismicos y la erosion, ponen en riesgo a la poblacion n, infraestructura urbana .</p>					
Elementos Expuestos	Infraestructura			Poblacion		
	256 viviendas			500 pobladores aprox		
Registre los últimos cinco (5) eventos (Empiece desde)	Fecha	Descripción del Evento			Fuente	
Nivel de Riesgo (cualitativo)	MUY ALTO	ALTO	MEDIO	BAJO		
		X				
Recomendaciones Técnicas	A nivel estructural			A nivel no estructural		
	Protección de la superficie del talud con revestimiento Obras para el control de material caído o deslizado Obras de control de la erosión			No construir en lugares propensos Organizar acciones de prevención No permitir ni excavaciones que desestabilicen las laderas No permita el uso de explosivos en terrenos propensos

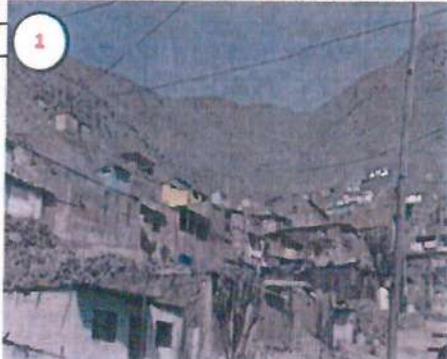
FICHA N° 55: ZONA CRITICA 15, DERRUMBES						
FICHA DE IDENTIFICACIÓN DE ZONAS CRÍTICAS POR PELIGRO						
				CODIGO	55	
I. UBICACIÓN GEOGRÁFICA			IV. REGISTRO FOTOGRAFICO			
Departamento	Provincia	Distrito

Descripción			
*la zona de evaluación se conforma por 01 microquebradas, semi planas en la parte superior, provistas de material (piedra, tierra) * En un evento de lluvia extraordinaria, las quebradas se activaran produciendo flujos de lodos hacia la parte baja afectando los lotes ubicados y las viviendas ubicadas en el cause del flujo de detritos.				
Elementos Expuestos	Infraestructura		Poblacion	
	256 viviendas		500 pobladores aprox	
Registre los últimos cinco (5) eventos (Empiece desde el más reciente)	Fecha	Descripción del Evento		Fuente
Nivel de Riesgo (cualitativo)	MUY ALTO	ALTO	MEDIO	BAJO
		X		
Recomendaciones Técnicas	A nivel estructural		A nivel no estructural	
	Construir muros transversales a lo largo de la quebrada para atenuar sus efectos. Desatar los bloques que se ubican en las laderas con pendiente fuerte.		Evitar construir en pendientes inestables o zonas inestables. Educar a los lugareños, mediante campañas de difusión, para hacerles ver el peligro en que viven.

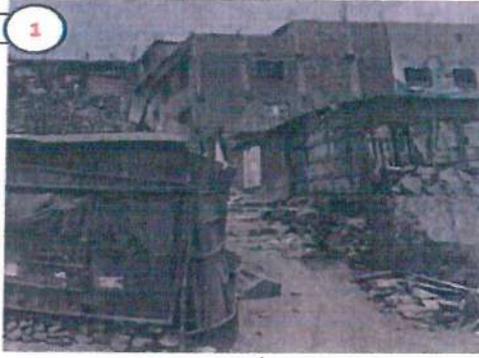
FICHA N° 58: ZONA CRITICA 16, INCENDIO					
FICHA DE IDENTIFICACIÓN DE ZONAS CRÍTICAS POR PELIGRO					
				CODIGO	58
I. UBICACIÓN GEOGRÁFICA			IV. REGISTRO FOTOGRAFICO		
Departamento	Provincia	Distrito

Descripción *El material predominante del 90% de lotes es materia precario *las instalaciones electricas de los modulo de vivienda son de mala calidad, por ende propensas a corto *las organizaciones no tienen implementado sus planes de contingencia *las características físicas de los predios volverian muy vulnerables a la poblacion.				
Elementos Expuestos	Infraestructura			Poblacion	
	323 viviendas			969 pobladores Aprox.	
Registre los últimos cinco (5) eventos	Fecha	Descripción del Evento			Fuente
Nivel de Riesgo (cualitativo)	MUY ALTO	ALTO	MEDIO	BAJO	
		x			
Recomendaciones Técnicas	A nivel estructural			A nivel no estructural	
	Ampliacion de vias de acceso Colocar bombas hidrantes para el abastecimiento de agua			Revisar periodicamente las instalaiones electricas e El calibre y conexiones de cables sean adecuados	
Nombres y Apellidos de los profesionales:			Firma	Fecha	
Ing. Jorge Vera Diaz Téc. Junnior José Huamán Vivanco

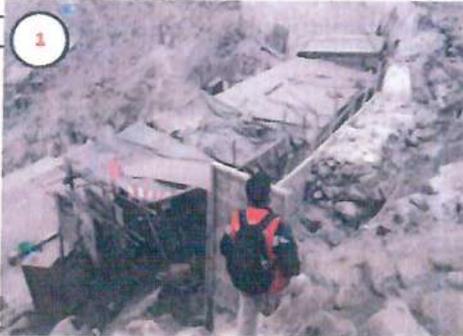
FICHA N° 59: ZONA CRITICA 16, DERRUMBES				
FICHA DE IDENTIFICACIÓN DE ZONAS CRÍTICAS POR PELIGRO				
			CODIGO	59
I. UBICACIÓN GEOGRÁFICA			IV. REGISTRO FOTOGRAFICO	
Departamento	Provincia	Distrito

<p>Descripción</p> <p>*Viviendas localizadas en las laderas de los cerros, que usan como base muros de piedra (pirca), construidas sin asesoramiento técnico, la cual conlleva a ser inestables e inseguras en caso de sismos.</p> <p>* El Derrumbe de las pircas produciría una reacción en cadena que afectaría a casi todas las viviendas de la zona.</p>			
Elementos Expuestos	Infraestructura		Población	
	323 viviendas		969 pobladores Aprox.	
Registre los últimos cinco (5) eventos (Empiece desde)	Fecha	Descripción del Evento		Fuente
Nivel de Riesgo (cualitativo)	MUY ALTO	ALTO	MEDIO	BAJO
		X		
Recomendaciones Técnicas	A nivel estructural		A nivel no estructural	
	Mejorar la construcción de los muros de contención. Construir muros de contención de acuerdo a las características de las laderas. Mejorar el sistema de eliminación de las aguas servidas.		Hacer programas de sensibilización, para impedir que siga la propagación de AA.HH hacia los cerros. En las laderas de los cerros se debe señalar las zonas inestable.

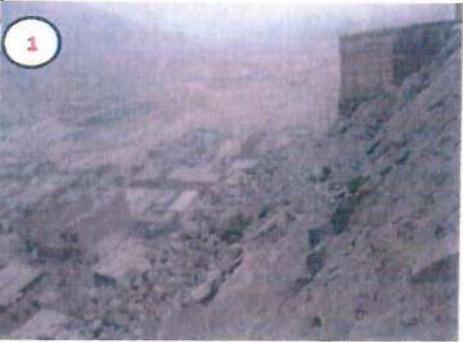
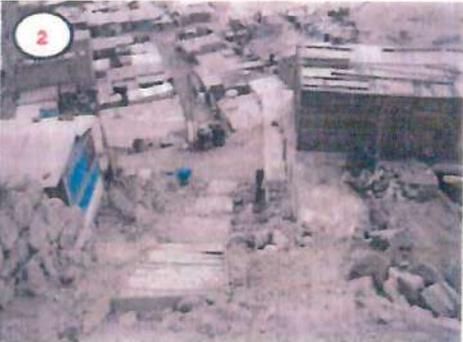
FICHA N° 60: ZONA CRITICA 17, DERRUMBES						
FICHA DE IDENTIFICACIÓN DE ZONAS CRÍTICAS POR PELIGRO						
				CODIGO	60	
I. UBICACIÓN GEOGRÁFICA			IV. REGISTRO FOTOGRAFICO			
Departamento	Provincia	Distrito

Asoc. Residencial Nueva America						
Sector/Zona	Altitud (mnm)	Datum	Zona	Coordenadas (UTM)		
Santa Clara	440	WGS84	18 Sur	Norte:8668357 Este :293988		
II.DATOS GENERALES						
Accesibilidad (Referencia, colindantes)	El acceso es por la Carretera Central a la margen derecha entrando por la Av. Nicolas de Pierola					
Clasificación de Peligro según origen	Fenómeno Natural	X	Inducidos	X		
Tipo de Peligro	DERRUMBES					
	El factor desencadenante para el Derrumbe es el Sismo de mediana y gran intensidad así como el tipo constructivo del muro de piedra (pirca) de las viviendas o calles, la consecuencia es colapso de muros de piedra (pircas) y caída de piedras de regular tamaño, hacia las partes bajas del objeto de estudio.

<p align="center">Descripción</p> <p>*Viviendas localizadas en las laderas de los cerros, que usan como base muros de piedra (pirca), construidas sin asesoramiento técnico, lo cual conlleva a ser inestables e inseguras en caso de sismos. * El Derrumbe de las pircas produciría una reacción en cadena que afectaría a casi todas las viviendas de</p>					
Elementos Expuestos	Infraestructura			Poblacion		
	936 viviendas			2500 pobladores aprox		
Registre los últimos cinco (5) eventos (Empiece)	Fecha	Descripción del Evento			Fuente	
Nivel de Riesgo (cualitativo)	MUY ALTO	ALTO	MEDIO	BAJO		
		X				
Recomendaciones Técnicas	A nivel estructural			A nivel no estructural		
	Mejorar la construcción de los muros de contención. Construir muros de contención de acuerdo a las características de las laderas. Mejorar el sistema de eliminación de las aguas servidas.			Hacer programas de sensibilización, para impedir que siga la propagación de AA.HH hacia los cerros. En las laderas de los cerros se debe señalar las zonas inestable.

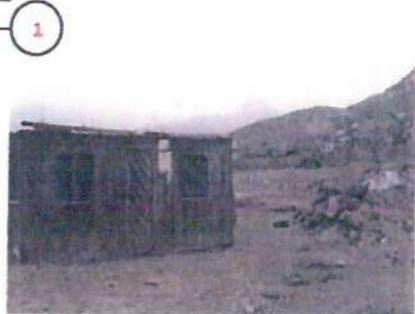
FICHA N° 61: ZONA CRITICA 17, INCENDIO				
FICHA DE IDENTIFICACIÓN DE ZONAS CRÍTICAS POR PELIGRO				
			CODIGO	61
I. UBICACIÓN GEOGRÁFICA			IV. REGISTRO FOTOGRAFICO	
Departamento	Provincia	Distrito

Lima	Lima	Ate		
Centro Poblado				
Asoc. Residencial Nueva America				
Sector/Zona	Altitud (mnm)	Datum	Zona	Coordenadas (UTM)
Santa Clara	440	WGS84	18 Sur	Norte:8668357 Este :293988
II.DATOS GENERALES				
Accesibilidad (Referencia, colindantes)	El acceso es por la Carretera Central a la margen derecha entrando por la Av. Nicolas de Pierola			
Clasificación de Peligro según origen	Fenómeno Natural		Inducidos	X
Tipo de Peligro	INCENDIO			
	El factor desencadenante para el incendio es la coincidencia de los factores que integran el tetraedro del fuego(oxigeno,combustible,calor y reaccion en cadena), la consecuencia perdida total o parcial de infraestructura o la vida humana en la zona de impacto.			
	<p align="center">Descripción</p> <p>*El material predominante del 70% de lotes es materia precario *las instalaciones electricas de los modulo de vivienda son de mala calidad, por ende propensas a corto circuitos *las organizaciones no tienen implementado sus planes de contingencia *las características físicas de los predios volverian muy vulnerables a la poblacion.</p>

Elementos Expuestos	Infraestructura		Poblacion	
	936 viviendas		2500 pobladores aprox	
Registre los últimos cinco (5) eventos (Empiece desde el más reciente)	Fecha	Descripción del Evento		Fuente
Nivel de Riesgo (cualitativo)	MUY ALTO	ALTO	MEDIO	BAJO
		X		
Recomendaciones Técnicas	A nivel estructural		A nivel no estructural	
	Ampliacion de vias de acceso Colocar bombas hidrantes para el abastecimiento de agua		Revisar periodicamente las instalaiones electricas e El calibre y conexiones de cables sean adecuados	
Nombres y Apellidos de los profesionales:			Firma	Fecha
Ing. Jorge Vera Diaz Téc. Junnior José Huamán Vivanco
