Municipalidad
Distrital de Ate

Plan de
Prevención y Reducción
del **Riesgo de Desastres**
del Distrito de Ate 2018 - 2021

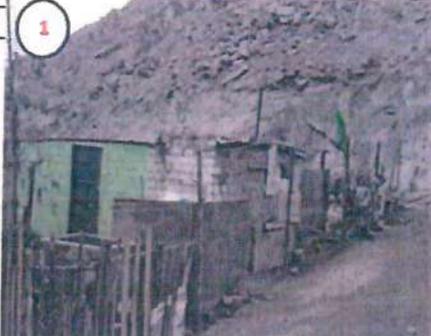
FICHA N° 62: ZONA CRITICA 18, ICAIDA DE ROCAS					
FICHA DE IDENTIFICACIÓN DE ZONAS CRÍTICAS POR PELIGRO					
				CODIGO	62
I. UBICACIÓN GEOGRÁFICA			IV. REGISTRO FOTOGRAFICO		
Departamento	Provincia	Distrito

Lima	Lima	Ate			
Centro Poblado					
ADV. SEGUNDO MERCADO . ADV. LOS HIJOS DE COLLANAC, PROG. DE VIV. SEÑOR DE HUAYLLAY, AA.HH. LOS JARDINES DE SANTA CLARA					
Sector/Zona	Altitud (msnm)	Datum	Zona	Coordenadas (UTM)	
Santa Clara	440	WGS84	18 Sur	Norte:8667225 Este :294229	
II.DATOS GENERALES					
Accesibilidad (Referencia, colindancias)	El acceso es por la Carretera Central a la margen derecha entrando por la Av. Nicolas de Pierola				
Clasificación de Peligro según origen	Fenómeno Natural	X	Inducidos	X	
Tipo de Peligro	CAIDA DE ROCAS				
	El factor desencadenante para la caída de rocas es el sismo de mediana a gran intensidad, debido a la geología y geomorfología del lugar del lugar con presencia, la zona de impacto son los asentamientos humanos localizados en las partes bajas del objeto de estudio.

<p align="center">Descripción</p> <p>*Viviendas localizadas en las laderas de los cerros, zona media y baja, las organizaciones sociales se ubican debajo de la zona rocosa con gran erosión propensas a caer, la dimension de estas varian entre 1.0 m3 a 3.5 el sector o zona afectada por las caidas de roca , causados principalmete por movvimetos sismicos y la erosion, ponen en riesgoa a la poblacion n, infraestructura urbana.</p>				
Elementos Expuestos	Infraestructura			Poblacion	
	282 viviendas			525 pobladores aprox.	
Registre los últimos cinco (5) eventos (Empiece desde el más reciente)	Fecha	Descripción del Evento			Fuente
Nivel de Riesgo (cualitativo)	MUY ALTO	ALTO	MEDIO	BAJO	
		X			
Recomendaciones Técnicas	A nivel estructural			A nivel no estructural	
	Protección de la superficie del talud con revestimientos Obras para el control de material caído o deslizado Obras de control de la erosión			No construir en lugares propensos Organizar acciones de prevención No permitir ni excavaciones que desestabilicen las No permita el uso de explosivos en terrenos propen

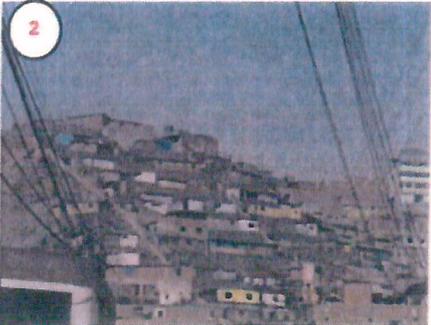
ADV. LAS VIÑAS DE SAN JUAN ASOC. PROP. DE VIV. VALLECITO SANTA CLARA AA.HH. JARDINES DE SANTA CLARA					
Sector/Zona	Altitud (manm)	Datum			Zona
Santa Clara	470	WGS84	18 Sur	Norte: 8670981 Este: 296080	
II. DATOS GENERALES					
Accesibilidad (Referencia, colindantes)	El acceso es por la Carretera Central a la margen derecha entrando por la Av. Nicolas de Pierola				
Clasificación de Peligro según origen	Fenómeno Natural	Inducidos	X		
Tipo de Peligro	INCENDIO				
	El factor desencadenante para el incendio es la coincidencia de los factores que integran el tetraedro del fuego (oxígeno, combustible, calor y reacción en cadena), la consecuencia perdida total o parcial de infraestructura o la vida humana en la zona de impacto.

Descripción *El material predominante del 70% de lotes es materia precario *las instalaciones electricas de los modulo de vivienda son de mala calidad, por ende propensas a corto circuitos *las organizaciones no tienen implementado sus planes de contingencia *las características físicas de los predios volverían muy vulnerables a la población.				
Elementos Expuestos	Infraestructura		Poblacion		
	635 viviendas		1905 pobladores aprox.		
Registre los últimos cinco (5) eventos (Empiece desde el más reciente)	Fecha	Descripción del Evento		Fuente	
Nivel de Riesgo (cualitativo)	MUY ALTO	ALTO	MEDIO	BAJO	
		X			
Recomendaciones Técnicas	A nivel estructural		A nivel no estructural		
	Ampliación de vías de acceso Colocar bombas hidrantes para el abastecimiento de agua		Revisar periódicamente las instalaciones eléctricas en casa El calibre y conexiones de cables sean adecuados		
Nombres y Apellidos de los profesionales:			Firma	Fecha

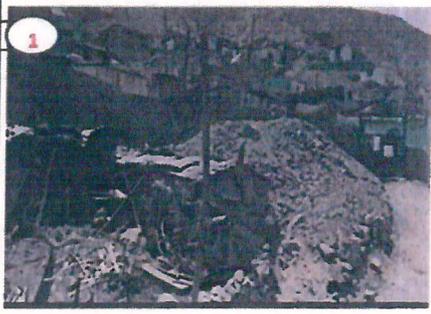
FICHA N° 70: ZONA CRITICA 20, INCENDIO				
FICHA DE IDENTIFICACIÓN DE ZONAS CRÍTICAS POR PELIGRO				
			CODIGO	70
I. UBICACIÓN GEOGRÁFICA			IV. REGISTRO FOTOGRAFICO	
Departamento	Provincia	Distrito

Lima	Lima	Ate		
Centro Poblado				
ADV EL PARAISO DE SANTA CLARA				
Sector/Zona	Altitud (msnm)	Datum	Zona	Coordenadas (UTM)
Santa Clara	580	WGS84	18 Sur	Norte: 8670509 Este: 296865
II. DATOS GENERALES				
Accesibilidad (Referencia, colindantes)	El acceso es por la Carretera Central a la margen derecha entrando por la Av. Nicolas de Pierola			
Clasificación de Peligro según origen	Fenómeno Natural		Inducidos	X
Tipo de Peligro	INCENDIO			
	El factor desencadenante para el incendio es la coincidencia de los factores que integran el tetraedro del fuego (oxígeno, combustible, calor y reacción en cadena), la consecuencia perdida total o parcial de infraestructura o la vida humana en la zona de impacto.			
	Descripción *El material predominante del 60% de lotes es materia precario *las instalaciones electricas de los modulo de vivienda son de mala calidad, por ende propensas a corto circuitos *las organizaciones no tienen implementado sus planes de contingencia *las características físicas de los predios volverian muy vulnerables a la poblacion.

Elementos Expuestos	Infraestructura		Poblacion	
	552 viviendas		1656 pobladores aprox.	
Registre los últimos cinco (5) eventos (Empiece desde el más reciente)	Fecha	Descripción del Evento		Fuente
Nivel de Riesgo (cualitativo)	MUY ALTO	ALTO	MEDIO	BAJO
		X		
Recomendaciones Técnicas	A nivel estructural		A nivel no estructural	
	Ampliación de vías de acceso Colocar bombas hidrantes para el abastecimiento de agua		Revisar periodicamente las instalaciones electricas en El calibre y conexiones de cables sean adecuados	
Nombres y Apellidos de los profesionales:			Firma	Fecha
Ing. Jorge Vera Diaz Téc. Junnior José Huamán Vivanco

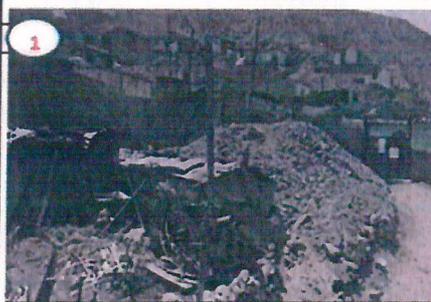
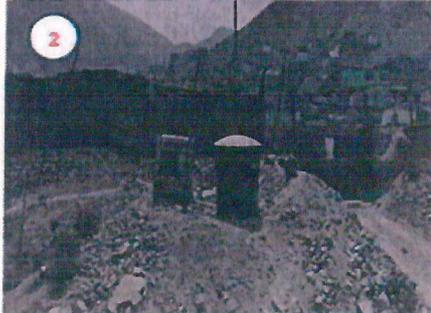
FICHA N° 71: ZONA CRITICA 20, DERRUMBES						
FICHA DE IDENTIFICACIÓN DE ZONAS CRÍTICAS POR PELIGRO						
				CODIGO	71	
I. UBICACIÓN GEOGRÁFICA			IV. REGISTRO FOTOGRAFICO			
Departamento	Provincia	Distrito

Lima	Lima	Ate				
Centro Poblado						
ADV EL PARAISO DE SANTA CLARA						
Sector/Zona	Altitud (mnm)	Datum	Zona	Coordenadas (UTM)		
Santa Clara	580	WGS84	18 Sur	Norte: 8670509 Este : 296865		
II. DATOS GENERALES						
Accesibilidad (Referencia, colindantes)	El acceso es por la Carretera Central a la margen derecha entrando por la Av. Nicolas de Pierola					
Clasificación de Peligro según origen	Fenómeno Natural		Inducidos	X		
Tipo de Peligro	DERRUMBES					
	El factor desencadenante para el derrumbe es la coincidencia de los factores que integran el tetraedro del fuego (oxígeno, combustible, calor y reacción en cadena), la consecuencia perdida total o parcial de infraestructura o la vida humana en la zona de impacto.

Descripción *El material predominante del 60% de lotes es materia precario *las instalaciones electricas de los modulo de vivienda son de mala calidad, por ende propensas a corto *las organizaciones no tienen implementado sus planes de contingencia *las características físicas de los predios volverian muy vulnerables a la poblacion.					
Elementos Expuestos	Infraestructura			Poblacion		
	552 viviendas			1656 pobladores aprox.		
Registre los últimos cinco (5) eventos (Empiece desde el más reciente)	Fecha	Descripción del Evento			Fuente	
Nivel de Riesgo (cualitativo)	MUY ALTO	ALTO		MEDIO	BAJO	
		X				
Recomendaciones Técnicas	A nivel estructural			A nivel no estructural		
	Ampliación de vías de acceso Colocar bombas hidrantes para el abastecimiento de agua			Revisar periodicamente las instalaciones electricas e El calibre y conexiones de cables sean adecuados		
Nombres y Apellidos de los profesionales:			Firma	Fecha

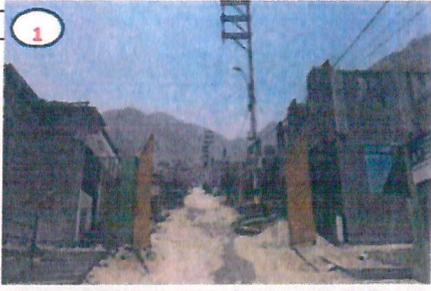
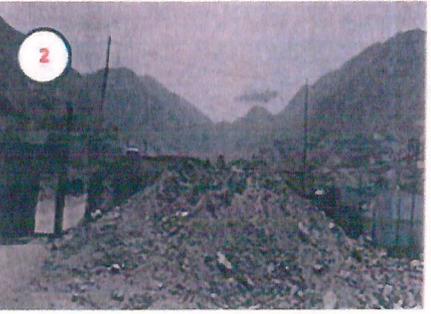
FICHA N° 72: ZONA CRITICA 20, FLUJO DE DETRITOS						
FICHA DE IDENTIFICACIÓN DE ZONAS CRÍTICAS POR PELIGRO						
				CODIGO	72	
I. UBICACIÓN GEOGRÁFICA			IV. REGISTRO FOTOGRAFICO			
Departamento	Provincia	Distrito

Lima	Lima	Ate				
Centro Poblado						
ADV EL PARAISO DE SANTA CLARA						
Sector/Zona	Altitud (mnm)	Datum	Zona	Coordenadas (UTM)		
Santa Clara	580	WGS84	18 Sur	Norte:8670509 Este :296865		
II.DATOS GENERALES						
Accesibilidad (Referencia,colindantes)	El acceso es por la Carretera Central a la margen derecha entrando por la Av. Nicolas de Pierola					
Clasificación de Peligro según origen	Fenómeno	X	Inducidos			
	Natural					
Tipo de Peligro	FLUJO DE DETRITO					
	Es el proceso de remosion en masa, tipo de flujo que afecta a una masas de suelo (detritos y/o barro), en que el material esta saturado en agua y tiene una concentracion de particulas, tal que se comportan mecanicamente como un fluido

<p align="center">Descripción</p> <p>*la zona de evaluacion se conforma por 01 microquebradas, semi planas en la parte superior, provistas de material (piedra, tierra)</p> <p>* En un evento de lluvia extraordinaria, las quebradas se activaran produciendo flujos de lodos hacia la parte baja afectando los lotes ubicados en el cauce.</p>					
Elementos Expuestos	Infraestructura			Poblacion		
	552 viviendas			1656 pobladores aprox.		
Registre los últimos cinco (5) eventos (Empiece desde el más reciente)	Fecha	Descripción del Evento			Fuente	
Nivel de Riesgo (cualitativo)	MUY ALTO	ALTO	MEDIO	BAJO		
		X				
Recomendaciones Técnicas	A nivel estructural			A nivel no estructural		
	Construir muros transversales a lo largo de la quebrada para atenuar sus efectos. Desatar los bloques que se ubican en las laderas con pendiente fuerte.			Evitar construir en penientes inestables o zonas inundadas. Educar a los lugareños, mediante campañas de difusión, para hacerles ver el peligro en que viven.

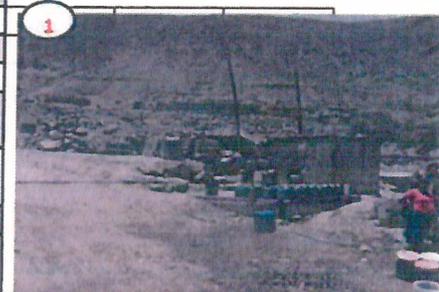
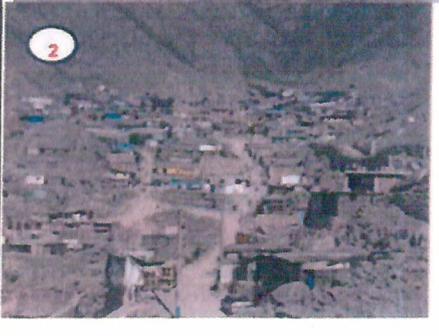
FICHA N° 73: ZONA CRITICA 20, CAIDA DE ROCAS						
FICHA DE IDENTIFICACIÓN DE ZONAS CRÍTICAS POR PELIGRO						
				CODIGO	73	
I. UBICACIÓN GEOGRÁFICA			IV. REGISTRO FOTOGRAFICO			
Departamento	Provincia	Distrito

Lima	Lima	Ate				
Centro Poblado						
ADV. EL MIRADOR.						
Sector/Zona	Altitud (mnm)	Datum	Zona	Coordenadas (UTM)		
Santa Clara	640	WGS84	18 Sur	Norte:8669752 Este :297014		
II.DATOS GENERALES						
Accesibilidad (Referencia,colindantes)	El acceso del Km 11 de la carretera central Lima Chosico, margen izquierda del Río Rimac, ingresando por la Av. La					
Clasificación de Peligro según origen	Fenómeno Natural	X	Inducidos	X		
Tipo de Peligro	CAIDA DE ROCAS					
	El factor desencadenante para la caída de rocas es el sismo de mediana a gran intensidad, debido a la geología y geomorfología del lugar del lugar con presencia, la zona de impacto son los asentamientos humanos localizados en las partes bajas del objeto de estudio.

<p align="center">Descripción</p> <p>*Viviendas localizadas en las laderas de los cerros, zona media y baja, las organizaciones sociales se ubican debajo de la zona rocosa con gran erosión propensas a caer, la dimension de estas varian entre 1.0 m3 a 3.5 m3. el sector o zona afectada por las caídas de roca , causados principalmnete por movivimeto sismicos y la erosion, ponen en riesgo a la poblacion.</p>					
Elementos Expuestos	Infraestructura			Poblacion		
	320 viviendas			363 pobladores aprox.		
Registre los últimos cinco (5) eventos (Empiece desde el más reciente)	Fecha	Descripción del Evento			Fuente	
Nivel de Riesgo (cualitativo)	MUY ALTO	ALTO	MEDIO	BAJO		
		X				
Recomendaciones Técnicas	A nivel estructural			A nivel no estructural		
	Protección de la superficie del talud con revestimientos Obras para el control de material caído o deslizado Obras de control de la erosión			No construir en lugares propensos Organizar acciones de prevención No permitir ni excavaciones que desestabilicen las la No permita el uso de explosivos en terrenos propens

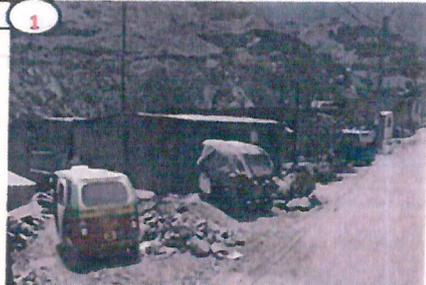
FICHA N° 76: ZONA CRITICA 21, DERRUMBES						
FICHA DE IDENTIFICACIÓN DE ZONAS CRÍTICAS POR PELIGRO						
				CODIGO	75	
I. UBICACIÓN GEOGRÁFICA			IV. REGISTRO FOTOGRAFICO			
Departamento	Provincia	Distrito

Lima	Lima	Ate				
Centro Poblado						
ADV. EL MIRADOR.						
Sector/Zona	Altitud (mnm)	Datum	Zona	Coordenadas (UTM)		
Santa Clara	640	WGS84	18 Sur	Norte: 8669752 Este :297014		
II.DATOS GENERALES						
Acesibilidad (Referencia, colindantes)	El acceso del Km 11 de la carretera central Lima Chosica, margen izquierda del Río Rímac, ingresando por la Av. La					
Clasificación de Peligro según origen	Fenómeno Natural	X	Inducidos	X		
	DERRUMBES					
Tipo de Peligro	El factor desencadenante para el Derrumbe es el Sismo de mediana y gran intensidad así como el tipo constructivo del muro de piedra(pirca) de las viviendas o calles. la consecuencia es colapso de muros de piedra(pircas) y caída de piedras de regular tamaño, hacia las partes bajas del objeto de estudio.

Descripción *Viviendas localizadas en las laderas de los cerros, que usan como base muros de piedra (pirca), construidas sin asesoramiento técnico, la cual conlleva a ser inestables e inseguras en caso de sismos. * El Derrumbe de las pircas produciría una reacción en cadena que afectaría a casi todas los módulos de vivienda					
Elementos Expuestos	Infraestructura			Poblacion		
	320 viviendas			363 pobladores aprox.		
Registre los últimos cinco (5) eventos (Empiece desde el más reciente)	Fecha	Descripción del Evento			Fuente	
Nivel de Riesgo (cualitativo)	MUY ALTO	ALTO	MEDIO	BAJO		
		X				
Recomendaciones Técnicas	A nivel estructural			A nivel no estructural		
	Mejorar la construcción de los muros de contención. Construir muros de contención de acuerdo a las características de las laderas. Mejorar el sistema de eliminación de las aguas servidas.			Hacer programas de sensibilización, para impedir que siga la propagación de AA.HH hacia los cerros. En las laderas de los cerros se debe señalar las zonas inestable.

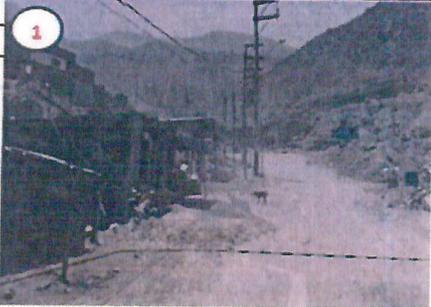
FICHA N° 76: ZONA CRITICA 21, FLUJO DE DETRITOS						
FICHA DE IDENTIFICACIÓN DE ZONAS CRÍTICAS POR PELIGRO						
				CODIGO	76	
I. UBICACIÓN GEOGRÁFICA			IV. REGISTRO FOTOGRAFICO			
Departamento	Provincia	Distrito

Lima	Lima	Ate				
Centro Poblado						
ADV. EL MIRADOR.						
Sector/Zona	Altitud (mnm)	Datum	Zona	Coordenadas (UTM)		
Santa Clara	640	WGS84	18 Sur	Norte:8669752 Este :297014		
II. DATOS GENERALES						
Acesibilidad (Referencia, colindantes)	El acceso es por la Carretera Central a la margen derecha entrando por la Av. Nicolas de Pierola					
Clasificación de Peligro según origen	Fenómeno Natural	X	Inducidos			
Tipo de Peligro	FLUJO DE DETRITO					
	Es el proceso de remoción en masa, tipo de flujo que afecta a una masa de suelo (detritos y/o barro), en que el material está saturado en agua y tiene una concentración de partículas, tal que se comportan mecánicamente como un fluido

Descripción "la zona de evaluación se conforma por 01 microquebradas, semi planas en la parte superior, provistas de material (piedra, tierra) " En un evento de lluvia extraordinaria, las quebradas se activaran produciendo flujos de lodos hacia la parte baja afectando los lotes ubicados en el cauce.					
Elementos Expuestos	Infraestructura		Poblacion			
	552 viviendas		1656 pobladores aprox.			
Registre los últimos cinco (5) eventos (Empiece desde el más reciente)	Fecha	Descripción del Evento			Fuente	
Nivel de Riesgo (cualitativo)	MUY ALTO	ALTO	MEDIO	BAJO		
		X				
Recomendaciones Técnicas	A nivel estructural			A nivel no estructural		
	Ubicación de puntos o zonas seguras Identificación de viviendas en peligro			Conformación de brigadas de seguridad		
Nombres y Apellidos de los profesionales:			Firma	Fecha		
Ing. Jorge Vera Diaz Téc. Junnior José Huamán Vivanco

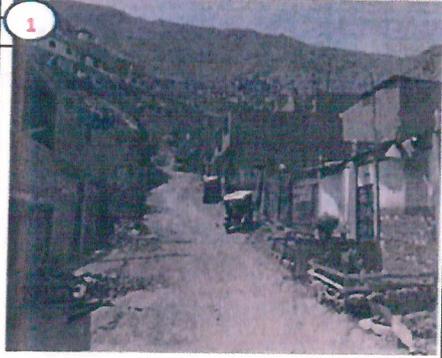
FICHA N° 77: ZONA CRITICA 21, CAIDA DE ROCAS				
FICHA DE IDENTIFICACIÓN DE ZONAS CRÍTICAS POR PELIGRO				
			CODIGO	77
I. UBICACIÓN GEOGRÁFICA			IV. REGISTRO FOTOGRAFICO	
Departamento	Provincia	Distrito

Lima	Lima	Ate		
Centro Poblado				
AA.HH. SANTA ROSA, ADV. VILLA RICA, AP. VILLA FRANCIA, AA.HH. ASOC. EL PEDREGAL, AA.HH. LOMAS DE SANTA CLARA.				
Sector/Zona	Altitud (menm)	Datum	Zona	Coordenadas (UTM)
Santa Clara	480	WGS84	18 Sur	Norte: 8670029 Este: 295591
II. DATOS GENERALES				
Accesibilidad (Referencia)	El acceso del Km II de la carretera central Lima Chosica, margen izquierda, ingresando por la Av. La Estrella continuando por la calle Cahuide y Miguel Grau seguido			
Clasificación de Peligro según	Fenómeno Natural	X	Inducidos	X
	CAIDA DE ROCAS			
Tipo de Peligro	El factor desencadenante para la caída de rocas es el sismo de mediana o gran intensidad, debido a la geología y geomorfología del lugar del lugar con presencia, la zona de impacto son los asentamientos humanos localizados en las partes bajas del objeto de estudio.

<p align="center">Descripción</p> <p>*Viviendas localizadas en las laderas de los cerros, zona media y baja, las organizaciones sociales se ubican debajo de la zona rocosa con gran erosión propensas a caer, la dimensión de estas varían entre 1.0 m3 a 3.5 m3. el sector o zona afectada por las caídas de roca, causados principalmente por movimientos sísmicos y la erosión, ponen en riesgo a la población.</p>			
Elementos Expuestos	Infraestructura		Población	
	350 viviendas		360 pobladores aprox.	
Registre los últimos cinco (5) eventos	Fecha	Descripción del Evento		Fuente
Nivel de Riesgo (cualitativo)	MUY ALTO	ALTO	MEDIO	BAJO
		X		
Recomendaciones Técnicas	A nivel estructural		A nivel no estructural	
	Ubicación de puntos o zonas seguras Identificación de viviendas en peligro Vía de acceso a la zona		Conformación de brigadas de seguridad verificar llas calles o avenidas libres de obstáculos.	
Nombres y Apellidos de los profesionales:		Firma	Fecha

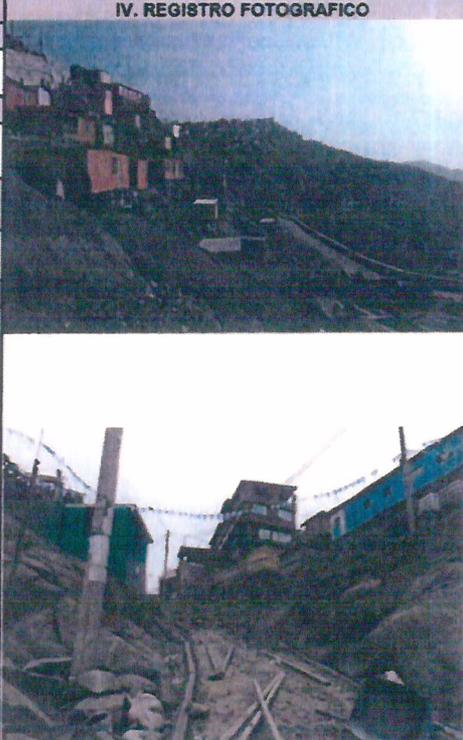
Lima	Lima	Ate				
Centro Poblado			ADV. MASTER DE MICAELA			
Sector/Zona	Altitud (msnm)	Datum	Zona	Coordenadas (UTM)		
tupac amaru	456	WGS84	18 Sur	Norte:8667450.15 Este :290654.17		
II.DATOS GENERALES						
Accesibilidad (Referencia, coordenadas)	El acceso por la Av. prolongacion Javier Prado, Calle santa maria, hasta la organización los Viñedos de Ate, medio de transporte vehicular a 5 minutos desde la Avenida JP					
Clasificación de Peligro según origen	Fenómeno Natural	X	Inducidos			
	CAIDA DE ROCAS					
Tipo de Peligro	El factor desencadenante para la caída de rocas es el sismo de mediana a gran intensidad, debido a la geología y geomorfología del lugar del lugar con presencia, la zona de impacto son los asentamientos humanos localizados en las partes bajas del objeto de estudio.					
	Descripción

<p>*Viviendas localizadas en las laderas de los cerros, zona media baja, las organizaciones sociales se ubican debajo de la zona rocosa con gran erosión propensas a caer, la dimensión de estas varían entre 1.0 m3 a 3.5 m2</p> <p>*Las Viviendas son de material precario.</p> <p>*el sector o zona afectada por las caídas de roca, causados principalmente por movimientos sísmicos y la erosión de la roca madre, ponen en riesgo a la población, infraestructura urbana como (vivienda, colegios)</p>					
Elementos Expuestos	Infraestructura			Poblacion		
	45 viviendas			225 pobladores Aprox.		
Registre los últimos cinco (5) eventos (Empiece desde el mes de...)	Fecha	Descripción del Evento				Fuente
						Pobladores
Nivel de Riesgo (cualitativo)	MUY ALTO	ALTO		MEDIO	BAJO	
	X					
Recomendaciones Técnicas	A nivel estructural			A nivel no estructural		
	MUROS DE CONTENCION EN LAS PARTES SUPERIORES			Conformación de la PVDC y Brigadas de seguridad Desquinchado de las partes altas Identificar y señalar los puntos de reunión externos

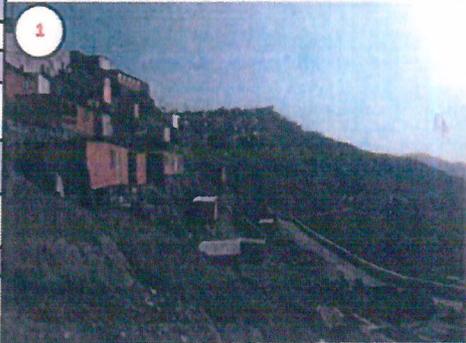
CODIGO **89**

ADV.MASTER DE MICAELA, ASOC DE POB LOS VIÑEDOS DE ATE, ADV CUADRO ALTO BARBADILLO, ADV CRUZ DE ATE						
Sector/Zona	Altitud (mnm)	Datum	Zona	Coordenadas (UTM)		
tupac amaru	456	WGS84	18 Sur	Norte:8667450.15 Este :290654.17		
II.DATOS GENERALES						
Acesibilidad (Referencia, colindantes)	El acceso por la Av. Prolongacion Javier Prado, Calle santa maria, hasta la organización los Viñedos de Ate, medio de transporte vehicular a 5 minutos desde la Avenida JP					
Clasificación de Peligro según origen	Fenómeno Natural		Inducidos	X		
	INCENDIO URBANO					
Tipo de Peligro	Descripción					
	El factor desencadenante para el incendio es la coincidencia de los factores que integran el tetraedro del fuego(oxigeno,combustible,calor y reaccion en cadena), la consecuencia perdida total o parcial de infraestructura o la vida humana en la zona de impacto.

Observaciones						
	*El material predominante del 90% de lotes es materia precario					
	*las instalaciones electricas de los modulo de vivienda son de mala calidad, por ende propensas a corto circuitos					
	*las organizaciones no tienen implementado sus planes de contingencia					
Elementos Expuestos	Infraestructura			Poblacion		
	435 viviendas			2175 pobladores Aprox.		
registre los últimos cinco (5) eventos (Empiece desde el más	Fecha	Descripción del Evento			Fuente	
	01/12/2016	Incendio del lote 45 Asoc los masters de micaela			pobladores	
Nivel de Riesgo (cualitativo)	MUY ALTO	ALTO		MEDIO	BAJO	
	X					
Recomendaciones Técnicas	A nivel estructural			A nivel no estructural		
				Confomacion de la PVDC y Brigadas de seguridad		
				Implementacion de extintores cables solidos N° 12, llaves termomagneticas Plan de seguridad y evacuacion		
Nombres y Apellidos de los profesionales:				Firma	Fecha	
Edinson Alarcon Quintana Jorge A Villena Human

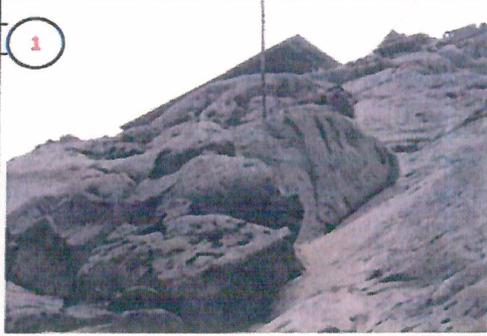
CODIGO 91

Lima	Lima	Ate				
Centro Poblado						
ASOCIACION DE VIVIENDA LAS LOMAS DE ATE						
Sector/Zona	Altitud (msnm)	Datum	Zona	Coordenadas (UTM)		
Tupac Amaru	443	WGS84	18 Sur	Norte:8666395 Este :290564		
II.DATOS GENERALES						
Accesibilidad (Referencia, colindantes)	El acceso a la altura del Km. 5 de la Carretera Central, por el grifo Vista Alegre, girar hacia la izquierda en el sentido de este a oeste hasta llegar al lugar.					
Clasificación de Peligro según origen	Fenómeno Natural	X	Inducido			
Tipo de Peligro	CAIDA DE ROCAS					
	El factor desencadenante para la caída de rocas principalmente son los sismos de mediana a gran intensidad, debido a la pendiente y la presencia de grandes rocas en las laderas que podrían caer afectando a la infraestructura y a la población de las partes bajas.					
	<p align="center">Descripción</p> Bloques de rocas naturales y fracturadas, localizadas en las partes altas del objeto de estudio Zonas con pendientes pronunciadas Tipo de suelo rocoso arenoso En la parte alta de la ladera al ingreso de la comunidad están realizando labores de fragmentación de rocas

Elementos Expuestos	Infraestructura			Población		
	70 Viviendas Aprox. Vías asfaltadas			350 Pobladores Aprox.		
Registre los últimos cinco (5) eventos	Fecha	Descripción del Evento				Fuente
	20/04/2015	Se Registró caída de roca de la parte alta de la ADV Las Lomas de Ate, sin daños materiales ni humanos				Pobladores
	23/10/2017	Caída de rocas en el ingreso a la ADV Las Lomas de Ate				Pobladores
Nivel de Peligro (cualitativo)	MUY ALTO	ALTO	MEDIO	BAJO		
		X				
Recomendaciones Técnicas	A nivel estructural			A nivel no estructural		
	Muro de contención (tipo andén), Mallas dinámicas			Conformación de la Plataforma Vecinal y Brigadas Elaborar el mapa de riesgos, desquinche de laderas Capacitación en Gestión de Riesgos Evitar trabajos de fractura de rocas en las partes altas		
Nombres y Apellidos de los profesionales:				Firma	Fecha	
Edinson Alarcon Quintana Jorge A Villena Human

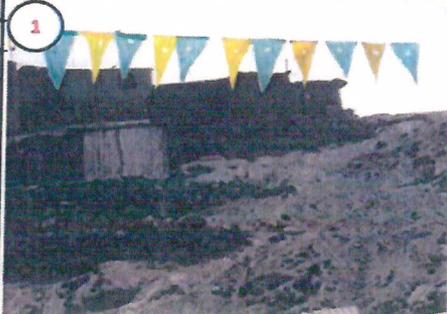
Tipo de Peligro
DERRUMBES
 El factor desencadenante para el Derrumbe, principalmente son los sismos de mediana y gran intensidad, así como el proceso constructivo del muro de piedra (pirca) de las viviendas y calles; la consecuencia es el colapso y caída de piedras de diferente tamaño hacia las partes bajas.

El 88% de las Viviendas están sobre plataformas de muros de piedra (pircas) con alturas mayores a 1.0 metros, sin respetar la distancia de seguridad de 2.0 metros y sin el elemento de adherencia (mortero de cemento)

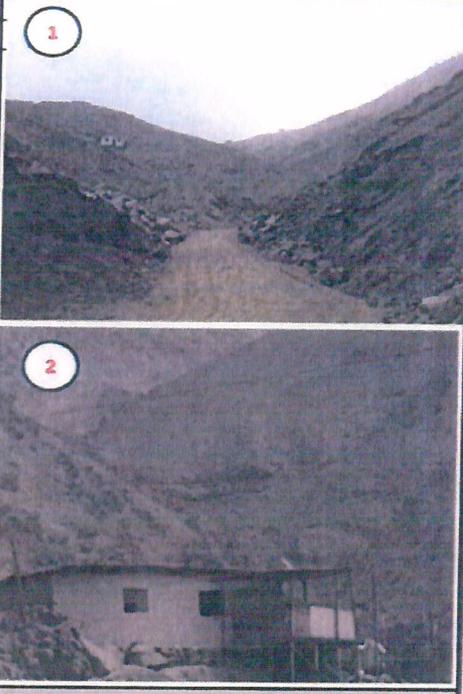
III. REGISTRO FOTOGRAFICO

Tipo de Peligro
FLUJO DE DETRITOS (HUAYCO)
 El factor desencadenante para el flujo de detritos son las precipitaciones pluviales, en la zona de estudio el periodo de recurrencia son de medianos a largos, la zona expuesta susceptible son las partes laterales y centrales por donde circularía el flujo de detritos, causando daños y pérdidas.
 Descripción
 El 30% de las viviendas de la Asoc. de Viv. Las Lomas de Ate, serían afectadas por el flujo de detritos
 El tipo de suelo es rocoso arenoso y limoso
 La topografía del lugar presenta pendientes pronunciadas
 En un evento de lluvia extraordinaria, las quebradas se activarían produciendo flujos de lodos hacia la parte baja afectando los lotes ubicados en el cauce del flujo

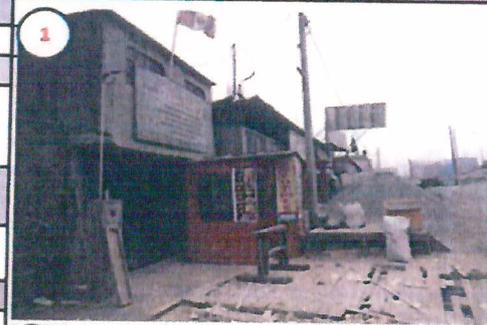
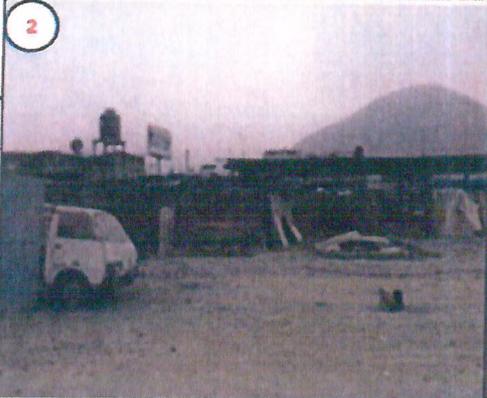
Tipo de Peligro
INCENDIO URBANO
 El factor desencadenante para el incendio es la coincidencia de los factores que integran el tetraedro del fuego (oxígeno, combustible, calor y reacción en cadena), la consecuencia es la pérdida total o parcial de la infraestructura o la vida humana.

Descripción
 Presencia de Viviendas de material precario (madera, triplay, calamina)
 La mayoría de las instalaciones eléctricas no cuentan con la protección, no cuentan con el sistema de pozo a tierra
 No cuentan con los implementos para enfrentar a los incendios (extintores, baldes de arena, detectores, etc.)
 Presencia de material combustible diverso (madera, triplay)

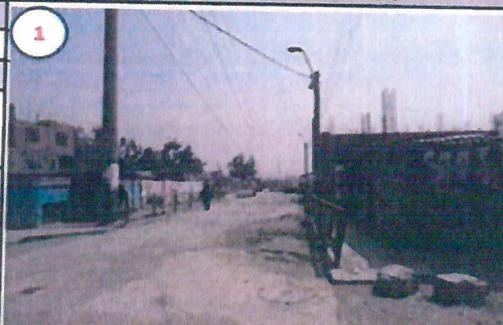
CODIGO **102**

Lima	Lima	Ate				
Centro Poblado			ASOC.SERVIDORES DE LAS FUERZAS POLICIALES			
Sector/Zona	Altitud (manm)	Datum	Zona	Coordenadas (UTM)		
Asoc. FFPP	370	WGS84	18 Sur	Norte:8670347 Este :292132		
II.DATOS GENERALES						
Accesibilidad (Referencia, colindantes)	El acceso es a la altura del Km.8.5 y el 7.6 de la Carretera Central, paralelo a la Av. Pedro Ruiz Gallo					
Clasificación de Peligro según origen	Fenómeno Natural		Inducido	X		
Tipo de Peligro	INCENDIO URBANO					
	El factor desencadenante para el incendio es la coincidencia de los factores que integran el tetraedro del fuego (oxígeno, combustible, calor y reacción en cadena), la consecuencia es la pérdida total o parcial de la infraestructura o la vida humana.					
Descripción						
Presencia de Viviendas de material precario (madera, triplay, calamina) y de ladrillo

Conductores eléctricos sin protección						
No cuentan con los implementos para enfrentar a los incendios (extintores, baldes de arena, etc)						
Falta organización y cohesión social						
Elementos Expuestos	Infraestructura			Población		
	40 Viviendas Aprox.			280 Pobladores Aprox.		
Registre los últimos cinco (5) eventos	Fecha	Descripción del Evento				Fuente
		No registra antecedentes sobre incendios				Pobladores
Nivel de Peligro (cualitativo)	MUY ALTO	ALTO	MEDIO	BAJO		
		X				
Recomendaciones Técnicas	A nivel estructural			A nivel no estructural		
	Los conductores eléctricos deben estar protegidos Implementar los artículos para enfrentar los incendios (extintores, baldes de arena, etc) Las llaves termomagnéticas deben contar con la caja de protección			Conformación de la Plataforma Vecinal y Brigadas Capacitación en el uso del extintor Cumplir normativas del Código Nacional de Electricidad Implementar señalizaciones de seguridad
